Lote 1 - Rota: Padre Pedro Pinto

FRATAR
ENGENHARIA CONSULTIVA

Diagnóstico da Calçada	Qualidade do Serviço	
Endereço: Rua Padre Pedro Pinto, 3210	51	C
Data do Registro: 21/11/2019 09:58:20		
Num. Lote CTM: 190172000010

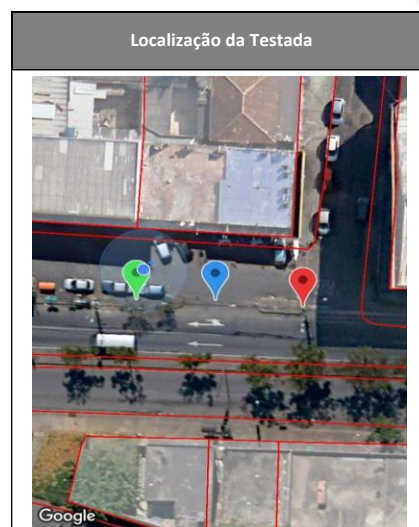
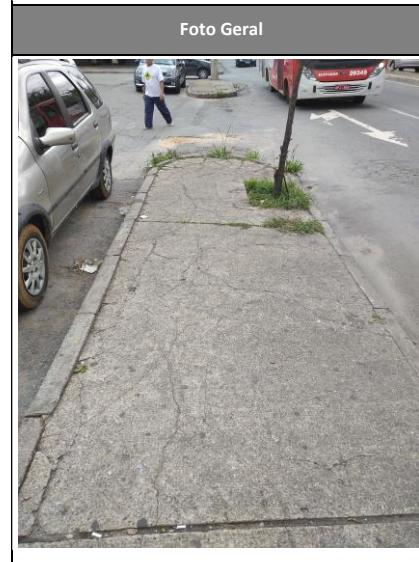
ID	Itens Avaliados	Respostas	Nota
P_1	O Mobiliário urbano está dentro da faixa de serviço de 70 cm ?	Sim	-
P_2	Qual a largura livre do Passeio ?	Entre 1.20 m e 1.50 m	6
P_3	Tipo de revestimento da calçada ?	Concreto	10
P_4	Existência de Buracos ?	Poucos	5
P_5	Condições Gerais do Piso e meio-fio da calçada ?	Regular	5
P_6	Presença de desníveis ?	Nenhum	10
P_7	Tem rebaixamento de calçada para Pedestre ?	Não, mas deveria ter.	0
P_8	Possui piso tátil ao longo da Calçada ?	Não	-
P_9	A calçada Possui Rebaixamento de Veículos correto ?	Não	0
P_10	Existência de altura livre menor que 2,10 m ?	Não	-
P_11	O Passeio está no padrão da SMPU ?	Não	0
P_12	A testada possui prática de estacionamento sobre o passeio ?	Não	10
P_13	Existe algum dispositivo de Drenagem sobre a calçada ?	Não	0
P_14	Existe PED em frente a testada ?	Não	-
P_15	Existe FTP em frente a testada ?	Não	-
P_16	Classificação geral da calçada pelo pesquisador.	Regular	5
