Lote 4 - Rota: Contorno

Diagnóstico da Calçada	Qualidade do Serviço	
Endereço: Av.Contorno, 9545	64	C
Data do Registro: 28/10/2019 16:28:15		
Num. Lote CTM: 20170500010

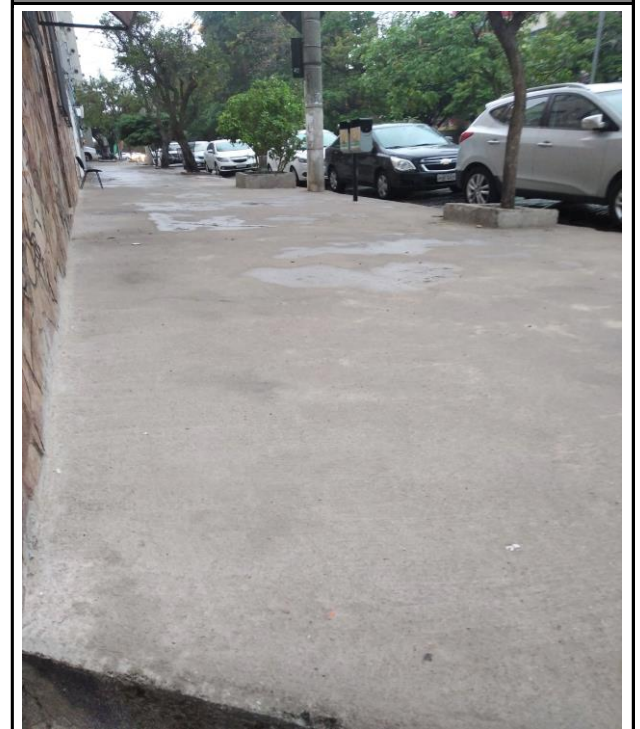
Foto Geral

ID	Itens Avaliados	Respostas	Nota
P_1	O Mobiliário urbano está dentro da faixa de serviço de 70 cm ?	Sim	-
P_2	Qual a largura livre do Passeio ?	Acima de 1.50 m	10
P_3	Tipo de revestimento da calçada ?	Concreto	10
P_4	Existencia de Buracos ?	Nenhum	10
P_5	Condições Gerais do Piso e meio-fio da calçada ?	Ótimo(a)	10
P_6	Presença de desniveis ?	Severo	0
P_7	Tem rebaixamento de calçada para Pedestre ?	Sim	9
P_8	Possui piso tátil ao longo da Calçada ?	Não	-
P_9	A calçada Possui Rebaixamento de Veiculos correto ?	N.A	0
P_10	Existencia de altura livre menor que 2,10 m ?	Não	-
P_11	O Passeio está no padrao da SMPU ?	Não	0
P_12	A testada possui prática de estacionamento sobre o passeio ?	Não	10
P_13	Existe algum dispositivo de Drenagem sobre a calçada ?	Não	0
P_14	Existe PED em frente a testada ?	Não	-
P_15	Existe FTP em frente a testada ?	Sim	-
P_16	Classificação geral da calçada pelo pesquisador.	Regular	5
