Diagnóstico da Calçada	Qualidade do Serviço	
Endereço: Av. Brigadeiro Eduardo Gomes, 1432	50	D
Data do Registro: 13/11/2019 14:59:59		
Num. Lote CTM: 130152200130

Lote 1 - Rota: Noroeste

FRATAR
ENGENHARIA CONSULTIVA

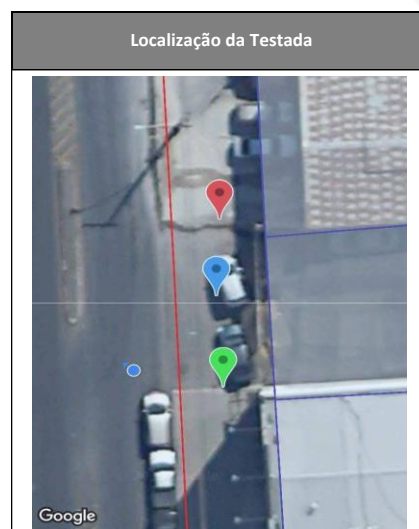
ID	Itens Avaliados	Respostas	Nota
P_1	O Mobiliario urbano está dentro da faixa de serviço de 70 cm ?	Sim	-
P_2	Qual a largura livre do Passeio ?	Acima de 1.50 m	10
P_3	Tipo de revestimento da caçada ?	Outro	0
P_4	Existencia de Buracos ?	Nenhum	10
P_5	Condições Gerais do Piso e meio-fio da calçada ?	Regular	5
P_6	Presença de desniveis ?	Nenhum	10
P_7	Tem rebaixamento de calçada para Pedestre ?	Não	10
P_8	Possui piso tátil ao longo da Calçada ?	Não	-
P_9	A calçada Possui Rebaixamento de Veiculos correto ?	Não	0
P_10	Existencia de altura livre menor que 2,10 m ?	Não	-
P_11	O Passeio está no padrao da SMPU ?	Não	0
P_12	A testada possui prática de estacionamento sobre o passeio ?	Sim	0
P_13	Existe algum dispositivo de Drenagem sobre a calçada ?	Não	0
P_14	Existe PED em frente a testada ?	Não	-
P_15	Existe FTP em frente a testada ?	Não	-
P_16	Classificação geral da calçada pelo pesquisador.	Regular	5
