Diagnóstico da Calçada	Qualidade do Serviço	
Endereço: Rua Rodrigues Caldas, 843	85	B
Data do Registro: 20/11/2019 15:24:44		
#N/D

Diagnóstico da Calçada	Qualidade do Serviço		Complemento do Diagnóstico
Endereço: Rua Rodrigues Caldas, 843 Data do Registro: 20/11/2019 15:24:44 #N/D	85	B

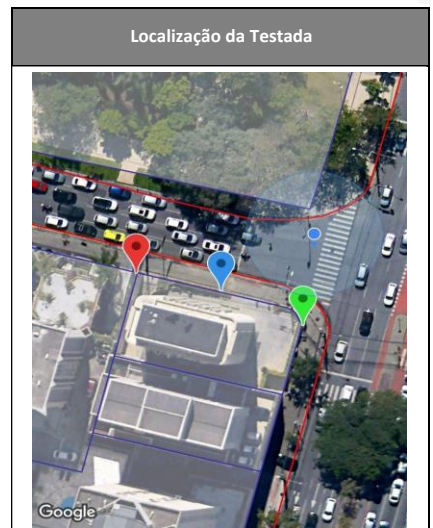
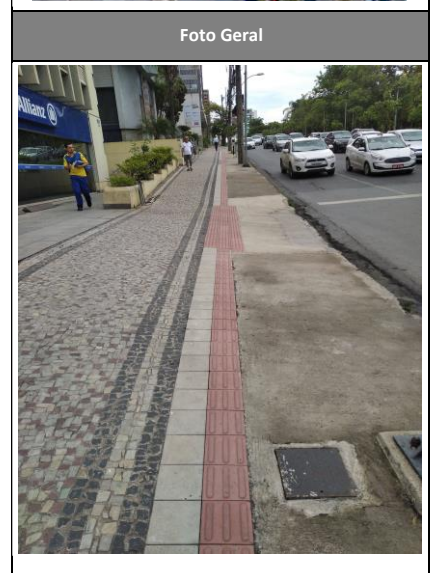
ID	Itens Avaliados	Respostas	Nota
P_1	O Mobiliário urbano está dentro da faixa de serviço de 70 cm ?	Sim	-
P_2	Qual a largura livre do Passeio ?	Acima de 1.50 m	10
P_3	Tipo de revestimento da calçada ?	Pedra Portuguesa	8
P_4	Existência de Buracos ?	Nenhum	10
P_5	Condições Gerais do Piso e meio-fio da calçada ?	Ótimo(a)	10
P_6	Presença de desníveis ?	Nenhum	10
P_7	Tem rebaixamento de calçada para Pedestre ?	Sim	7
P_8	Possui piso tátil ao longo da Calçada ?	Sim	-
P_9	A calçada Possui Rebaixamento de Veículos correto ?	Sim	10
P_10	Existência de altura livre menor que 2,10 m ?	Não	-
P_11	O Passeio está no padrão da SMPU ?	Não	0
P_12	A testada possui prática de estacionamento sobre o passeio ?	Não	10
P_13	Existe algum dispositivo de Drenagem sobre a calçada ?	Não	0
P_14	Existe PED em frente a testada ?	Não	-
P_15	Existe FTP em frente a testada ?	Sim	-
P_16	Classificação geral da calçada pelo pesquisador.	Ótimo(a)	10

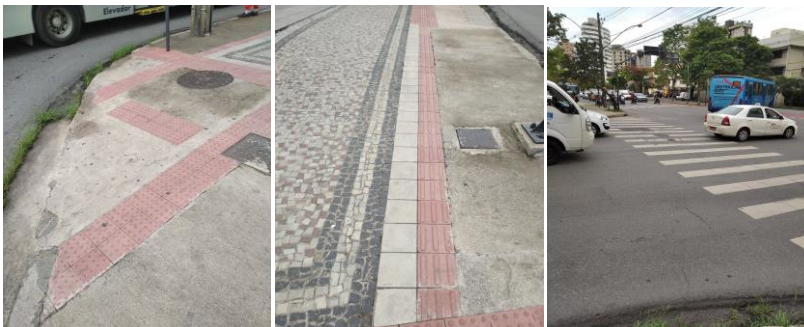
Fotos Complementares - Detalhes do Passeio

ID	Itens Avaliados	Respostas	Nota
P_7_1	Qual tipo do Rebaixo ?	Rebaixo Tipo 1 (trapézio)	0
P_7_1_1	Se for do Tipo 1, Passeio possui largura livre de 1,2 m ?	Sim	0
P_7_1_2	Se for do Tipo 1, O rebaixo tem abas conforme a norma ?	Não	0
P_7_2	A rampa do rebaixo tem Inclinação da norma (8,33%) ?	Sim	0
P_7_3	O rebaixo possui piso tátil ?	Tem só piso de alerta	0
P_7_3_1	O piso tátil de alerta e direcional do rebaixo está conforme a norma ?	Não	0
P_8_1	O piso tátil está no eixo da faixa livre ?	Não	0
P_8_2	Se tem uma leve mudança de direção está conforme a norma ?	Não	0
P_8_3	Se tem mudança de direção de 90º ou maior está conforme a norma ?	0	0
P_8_4	Se tem mudança de direção de três faixas direcionais está conforme a norma ?	0	0
P_8_5	Se tem mudança de direção de quatro faixas direcionais está conforme a norma?	0	0
P_8_6	Tem piso tátil em pontos de ônibus conforme a norma?	N.A	0
P_8_7	O piso tátil tem conexão com os lotes vizinhos?	Sim	0

P_8_8	O piso tátil está em boas condições aparentes?	Sim	0
P_8_9	O piso tátil apresenta desenho com bom senso?	Sim	0
P_13_1	Dispositivo de Drenagem está devidamente instalado e bem conservado?	0	0
P_13_2	Dispositivo de Drenagem oferece risco para caminamento seguro de pedestre?	0	0
