Lote 4 - Rota: Raja Gabágia

Diagnóstico da Calçada	Qualidade do Serviço	
Endereço: Av. Raja Gabaglia, s/nº	52	C
Data do Registro: 07/11/2019 14:02:16		
Num. Lote CTM: 90616900440

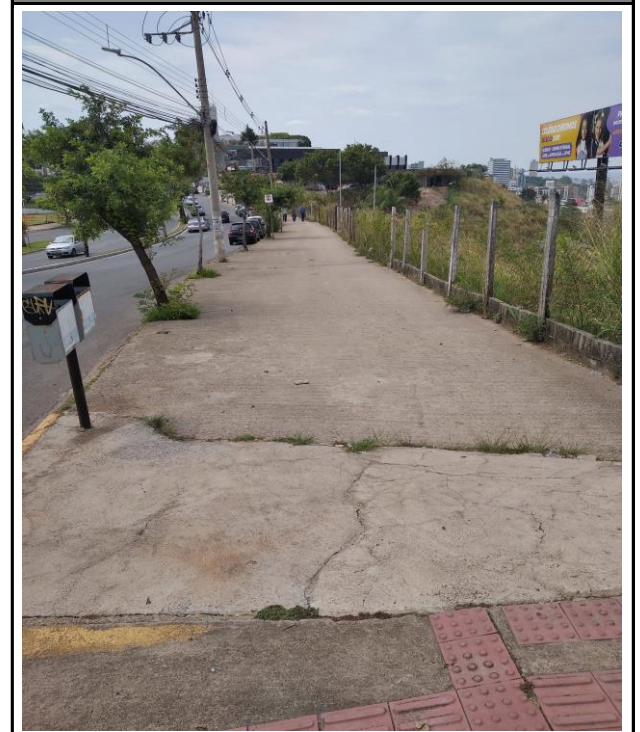
Foto Geral

ID	Itens Avaliados	Respostas	Nota
P_1	O Mobiliário urbano está dentro da faixa de serviço de 70 cm ?	Sim	-
P_2	Qual a largura livre do Passeio ?	Acima de 1.50 m	10
P_3	Tipo de revestimento da calçada ?	Concreto	10
P_4	Existencia de Buracos ?	Poucos	5
P_5	Condições Gerais do Piso e meio-fio da calçada ?	Regular	5
P_6	Presença de desniveis ?	Leve	7
P_7	Tem rebaixamento de calçada para Pedestre ?	Não, mas deveria ter.	0
P_8	Possui piso tátil ao longo da Calçada ?	Não	-
P_9	A calçada Possui Rebaixamento de Veiculos correto ?	N.A	0
P_10	Existencia de altura livre menor que 2,10 m ?	Não	-
P_11	O Passeio está no padrao da SMPU ?	Não	0
P_12	A testada possui prática de estacionamento sobre o passeio ?	Não	10
P_13	Existe algum dispositivo de Drenagem sobre a calçada ?	Não	0
P_14	Existe PED em frente a testada ?	Não	-
P_15	Existe FTP em frente a testada ?	Não	-
P_16	Classificação geral da calçada pelo pesquisador.	Regular	5
