# Lote 4 - Rota: Contorno

Diagnóstico da Calçada	Qualidade do Serviço	
Endereço: Av.Contorno, 1822	<b>55</b>	<b>C</b>
Data do Registro: 01/11/2019 16:09:16		
Num. Lote CTM: 10499700015

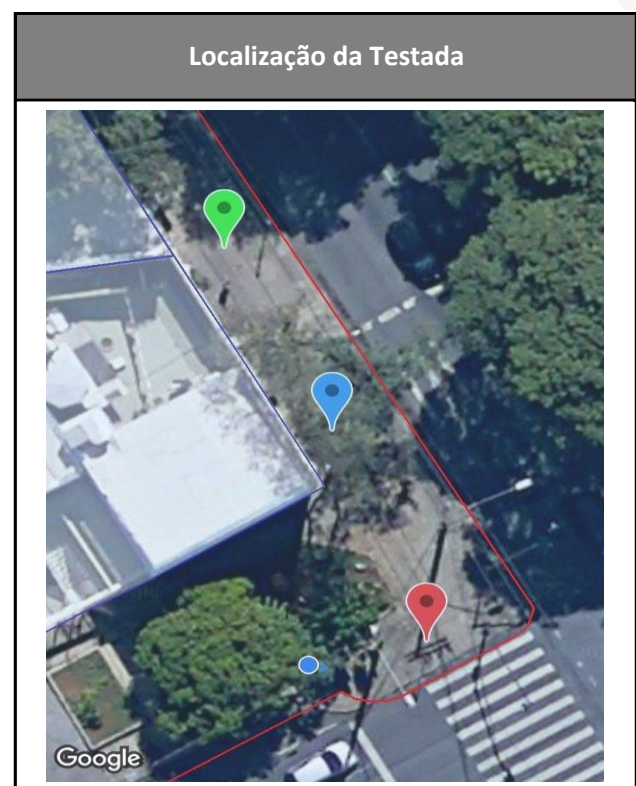
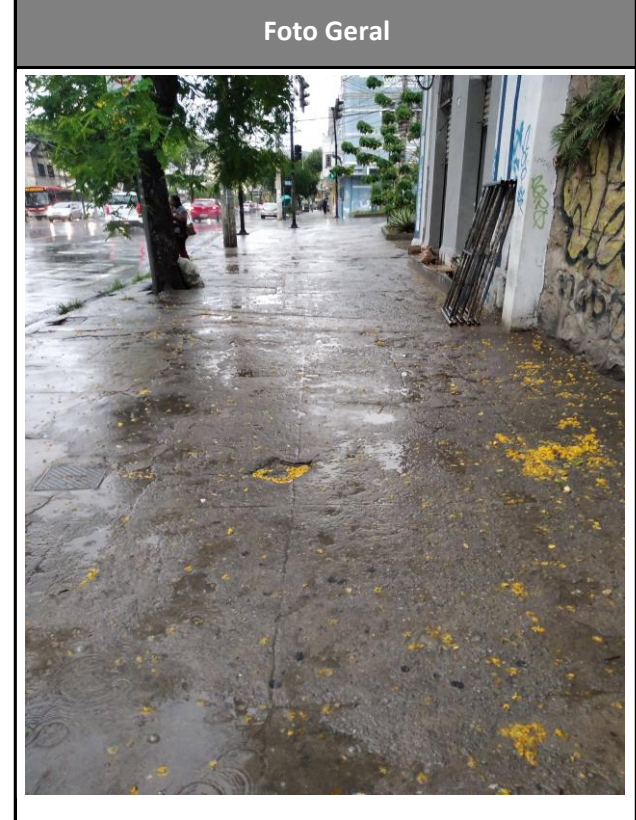
ID	Itens Avaliados	Respostas	Nota
P_1	O Mobiliário urbano está dentro da faixa de serviço de 70 cm ?	Sim	-
P_2	Qual a largura livre do Passeio ?	Acima de 1.50 m	10
P_3	Tipo de revestimento da calçada ?	Concreto	10
P_4	Existencia de Buracos ?	Poucos	5
P_5	Condições Gerais do Piso e meio-fio da calçada ?	Regular	5
P_6	Presença de desniveis ?	Nenhum	10
P_7	Tem rebaixamento de calçada para Pedestre ?	Não, mas deveria ter.	0
P_8	Possui piso tátil ao longo da Calçada ?	Não	-
P_9	A calçada Possui Rebaixamento de Veiculos correto ?	N.A	0
P_10	Existencia de altura livre menor que 2,10 m ?	Não	-
P_11	O Passeio está no padrao da SMPU ?	Não	0
P_12	A testada possui prática de estacionamento sobre o passeio ?	Não	10
P_13	Existe algum dispositivo de Drenagem sobre a calçada ?	Não	0
P_14	Existe PED em frente a testada ?	Não	-
P_15	Existe FTP em frente a testada ?	Sim	-
P_16	Classificação geral da calçada pelo pesquisador.	Regular	5
