# Lote 4 - Rota: Contorno

Diagnóstico da Calçada	Qualidade do Serviço	
Endereço: Av.Contorno, 6714	<b>85</b>	<b>B</b>
Data do Registro: 07/11/2019 16:06:51		
Num. Lote CTM: 10007200035

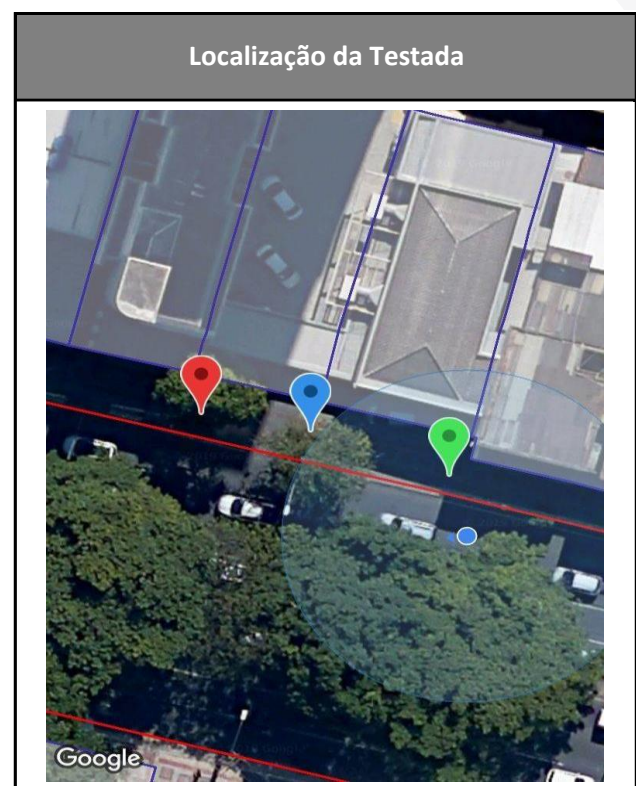
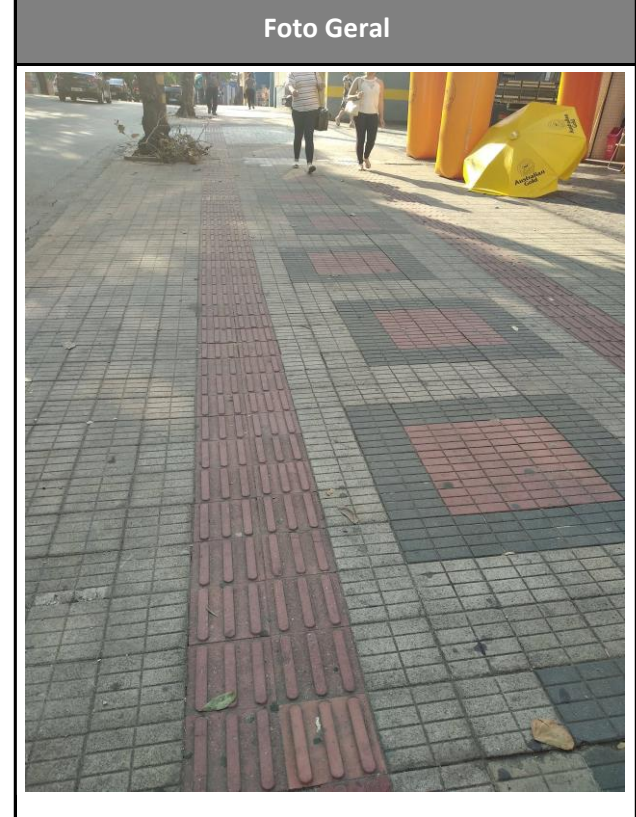
ID	Itens Avaliados	Respostas	Nota
P_1	O Mobiliário urbano está dentro da faixa de serviço de 70 cm ?	Sim	-
P_2	Qual a largura livre do Passeio ?	Acima de 1.50 m	10
P_3	Tipo de revestimento da calçada ?	Ladrilho Hidráulico	10
P_4	Existencia de Buracos ?	Poucos	5
P_5	Condições Gerais do Piso e meio-fio da calçada ?	Ótimo(a)	10
P_6	Presença de desniveis ?	Nenhum	10
P_7	Tem rebaixamento de calçada para Pedestre ?	Não	10
P_8	Possui piso tátil ao longo da Calçada ?	Sim	-
P_9	A calçada Possui Rebaixamento de Veiculos correto ?	Sim	10
P_10	Existencia de altura livre menor que 2,10 m ?	Não	-
P_11	O Passeio está no padrao da SMPU ?	Não	0
P_12	A testada possui prática de estacionamento sobre o passeio ?	Não	10
P_13	Existe algum dispositivo de Drenagem sobre a calçada ?	Não	0
P_14	Existe PED em frente a testada ?	Não	-
P_15	Existe FTP em frente a testada ?	Não	-
P_16	Classificação geral da calçada pelo pesquisador.	Ótimo(a)	10
