# Lote 1 - Rota: Noroeste

**FRATAR**  
ENGENHARIA CONSULTIVA

Diagnóstico da Calçada	Qualidade do Serviço	
Endereço: Av. Ivaí, s/nº	<b>77</b>	<b>B</b>
Data do Registro: 12/11/2019 15:58:56		
Num. Lote CTM: 130428400155

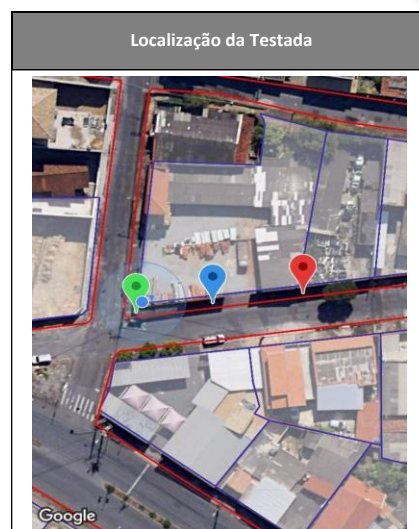
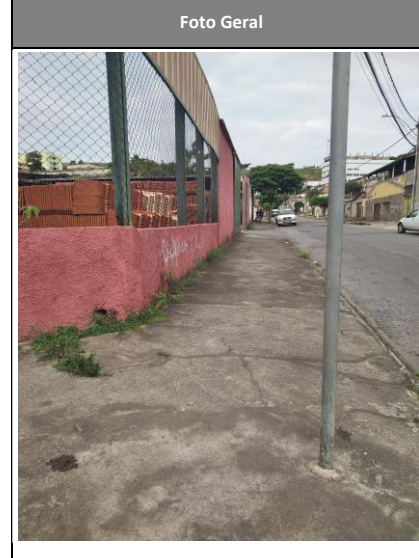
ID	Itens Avaliados	Respostas	Nota
P_1	O Mobiliário urbano está dentro da faixa de serviço de 70 cm ?	Sim	-
P_2	Qual a largura livre do Passeio ?	Acima de 1.50 m	10
P_3	Tipo de revestimento da calçada ?	Concreto	10
P_4	Existência de Buracos ?	Nenhum	10
P_5	Condições Gerais do Piso e meio-fio da calçada ?	Ótimo(a)	10
P_6	Presença de desníveis ?	Leve	7
P_7	Tem rebaixamento de calçada para Pedestre ?	Não	10
P_8	Possui piso tátil ao longo da Calçada ?	Não	-
P_9	A calçada Possui Rebaixamento de Veículos correto ?	Não	0
P_10	Existência de altura livre menor que 2,10 m ?	Não	-
P_11	O Passeio está no padrão da SMPU ?	Não	0
P_12	A testada possui prática de estacionamento sobre o passeio ?	Não	10
P_13	Existe algum dispositivo de Drenagem sobre a calçada ?	Não	0
P_14	Existe PED em frente a testada ?	Não	-
P_15	Existe FTP em frente a testada ?	Não	-
P_16	Classificação geral da calçada pelo pesquisador.	Ótimo(a)	10
