Lote 4 - Rota: Raja Gabágia

FRATAR
ENGENHARIA CONSULTIVA

Diagnóstico da Calçada	Qualidade do Serviço	
Endereço: Av. Olegário Maciel, 2345	70	C
Data do Registro: 05/11/2019 10:08:27		
Num. Lote CTM: 10044800100

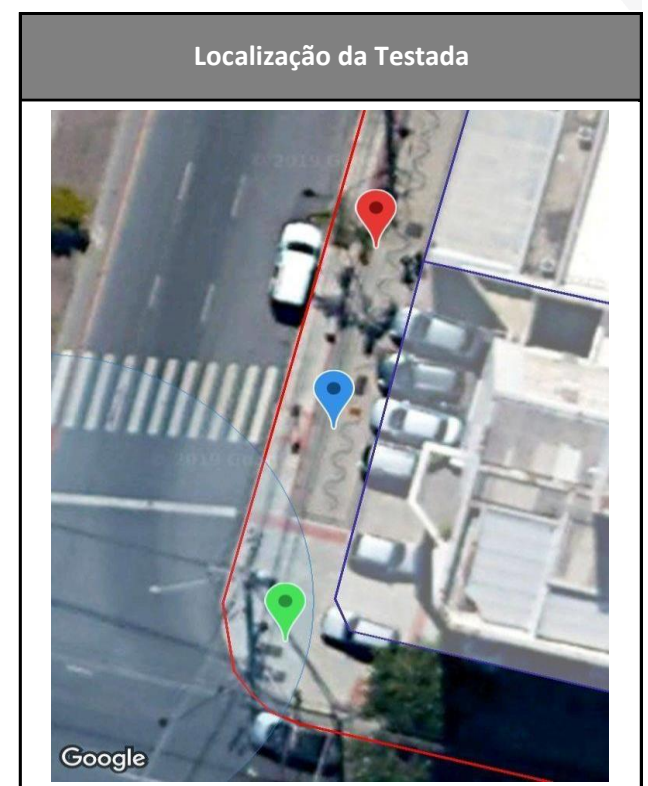
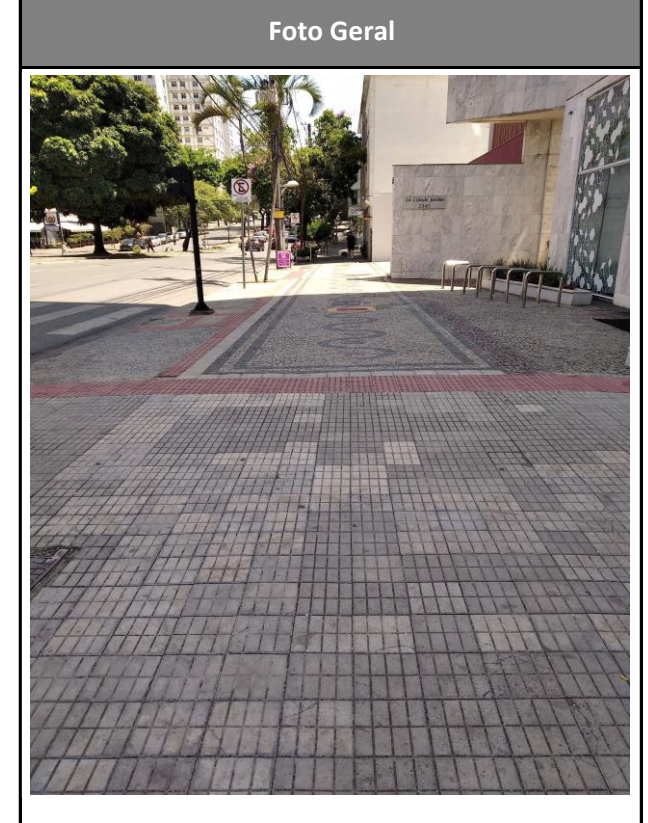
ID	Itens Avaliados	Respostas	Nota
P_1	O Mobiliário urbano está dentro da faixa de serviço de 70 cm ?	Sim	-
P_2	Qual a largura livre do Passeio ?	Acima de 1.50 m	10
P_3	Tipo de revestimento da calçada ?	Pedra Portuguesa	8
P_4	Existencia de Buracos ?	Poucos	5
P_5	Condições Gerais do Piso e meio-fio da calçada ?	Ótimo(a)	10
P_6	Presença de desniveis ?	Nenhum	10
P_7	Tem rebaixamento de calçada para Pedestre ?	Sim	7
P_8	Possui piso tátil ao longo da Calçada ?	Sim	-
P_9	A calçada Possui Rebaixamento de Veiculos correto ?	N.A	0
P_10	Existencia de altura livre menor que 2,10 m ?	Não	-
P_11	O Passeio está no padrao da SMPU ?	Não	0
P_12	A testada possui prática de estacionamento sobre o passeio ?	Não	10
P_13	Existe algum dispositivo de Drenagem sobre a calçada ?	Não	0
P_14	Existe PED em frente a testada ?	Não	-
P_15	Existe FTP em frente a testada ?	Sim	-
P_16	Classificação geral da calçada pelo pesquisador.	Ótimo(a)	10

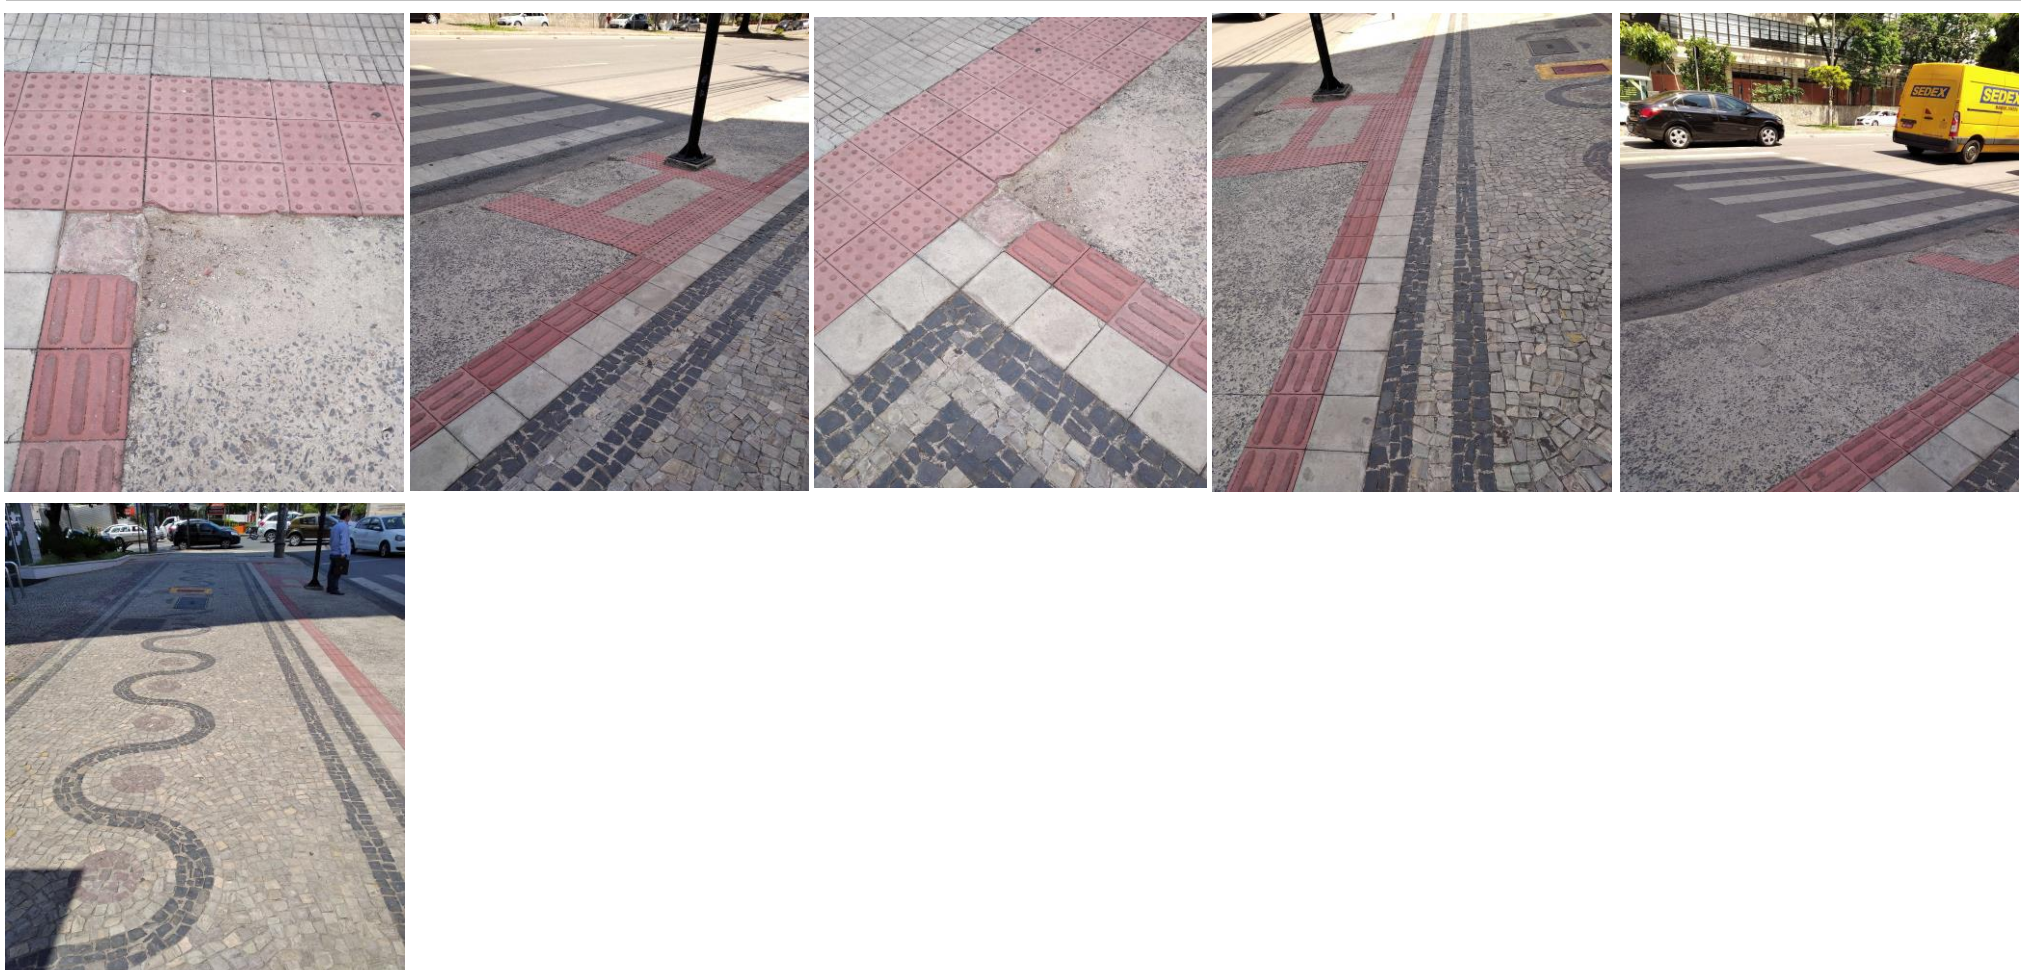
Fotos Complementares - Detalhes do Passeio

ID	Itens Avaliados	Respostas	Nota
P_7_1	Qual tipo do Rebaixo ?	Rebaixo Tipo 1 (trapézio)	0
P_7_1_1	Se for do Tipo 1, Passeio possui largura livre de 1,2 m ?	Sim	0
P_7_1_2	Se for do Tipo 1, O rebaixo tem abas conforme a norma ?	Não	0
P_7_2	A rampa do rebaixo tem Inclinação da norma (8,33%) ?	Sim	0
P_7_3	O rebaixo possui piso tátil ?	Tem só piso de alerta	0
P_7_3_1	O piso tátil de alerta e direcional do rebaixo está conforme a norma ?	Não	0
P_8_1	O piso tátil está no eixo da faixa livre ?	Não	0
P_8_2	Se tem uma leve mudança de direção está conforme a norma ?	Não	0
P_8_3	Se tem mudança de direção de 90º ou maior está conforme a norma ?	0	0
P_8_4	Se tem mudança de direção de três faixas direcionais está conforme a norma ?	0	0
P_8_5	Se tem mudança de direção de quatro faixas direcionais está conforme a norma?	0	0
P_8_6	Tem piso tátil em pontos de ônibus conforme a norma?	N.A	0
P_8_7	O piso tátil tem conexão com os lotes vizinhos?	Sim	0

P_8_8	O piso tátil está em boas condições aparentes?	Não	0
P_8_9	O piso tátil apresenta desenho com bom senso?	Não	0
P_13_1	Dispositivo de Drenagem está devidamente instalado e bem conservado?	0	0
P_13_2	Dispositivo de Drenagem oferece risco para caminhamento seguro de pedestre?	0	0
