Diagnóstico da Calçada	Qualidade do Serviço	
Endereço: Rua Conceição do Mato Dentro, s/nº	73	B
Data do Registro: 28/10/2019 12:29:18		
Num. Lote CTM: 140205100020

Diagnóstico da Calçada	Qualidade do Serviço		Complemento do Diagnóstico
Endereço: Rua Conceição do Mato Dentro, s/nº Data do Registro: 28/10/2019 12:29:18 Num. Lote CTM: 140205100020	73	B

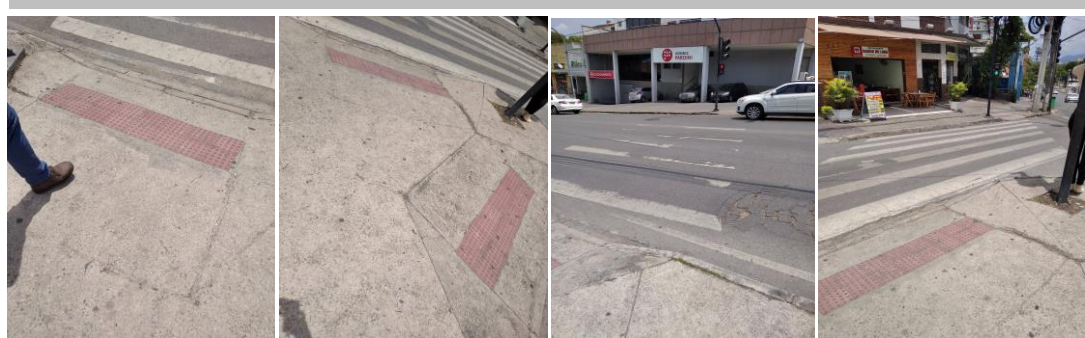
Fotos Complementares - Detalhes do Passeio

ID	Itens Avaliados	Respostas	Nota
P_1	O Mobiliário urbano está dentro da faixa de serviço de 70 cm ?	Sim	-
P_2	Qual a largura livre do Passeio ?	Entre 1.20 m e 1.50 m	6
P_3	Tipo de revestimento da calçada ?	Concreto	10
P_4	Existência de Buracos ?	Nenhum	10
P_5	Condições Gerais do Piso e meio-fio da calçada ?	Ótimo(a)	10
P_6	Presença de desníveis ?	Nenhum	10
P_7	Tem rebaixamento de calçada para Pedestre ?	Sim	7
P_8	Possui piso tátil ao longo da Calçada ?	Não	-
P_9	A calçada Possui Rebaixamento de Veículos correto ?	N.A	0
P_10	Existência de altura livre menor que 2,10 m ?	Não	-
P_11	O Passeio está no padrão da SMPU ?	N.A	0
P_12	A testada possui prática de estacionamento sobre o passeio ?	Não	10
P_13	Existe algum dispositivo de Drenagem sobre a calçada ?	Não	0
P_14	Existe PED em frente a testada ?	Não	-
P_15	Existe FTP em frente a testada ?	Sim	-
P_16	Classificação geral da calçada pelo pesquisador.	Ótimo(a)	10
