Lote 4 - Rota: Contorno

Diagnóstico da Calçada	Qualidade do Serviço	
Endereço: Av.Contorno, 4480 Data do Registro: 04/11/2019 16:27:14 Num. Lote CTM: 10202400400	95	A

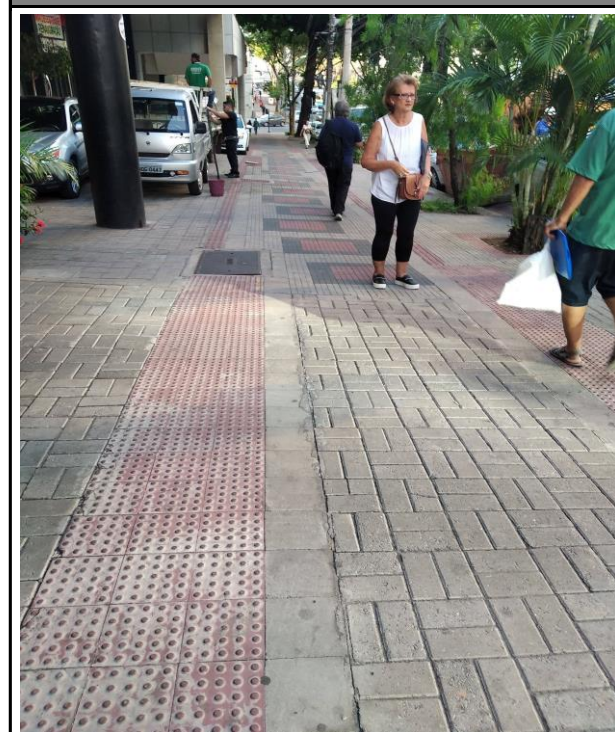
Foto Geral

ID	Itens Avaliados	Respostas	Nota
P_1	O Mobiliário urbano está dentro da faixa de serviço de 70 cm ?	Sim	-
P_2	Qual a largura livre do Passeio ?	Acima de 1.50 m	10
P_3	Tipo de revestimento da calçada ?	Ladrilho Hidráulico	10
P_4	Existencia de Buracos ?	Nenhum	10
P_5	Condições Gerais do Piso e meio-fio da calçada ?	Ótimo(a)	10
P_6	Presença de desniveis ?	Nenhum	10
P_7	Tem rebaixamento de calçada para Pedestre ?	Não	10
P_8	Possui piso tátil ao longo da Calçada ?	Sim	-
P_9	A calçada Possui Rebaixamento de Veiculos correto ?	Sim	10
P_10	Existencia de altura livre menor que 2,10 m ?	Não	-
P_11	O Passeio está no padrao da SMPU ?	Sim	5
P_12	A testada possui prática de estacionamento sobre o passeio ?	Não	10
P_13	Existe algum dispositivo de Drenagem sobre a calçada ?	Não	0
P_14	Existe PED em frente a testada ?	Não	-
P_15	Existe FTP em frente a testada ?	Não	-
P_16	Classificação geral da calçada pelo pesquisador.	Ótimo(a)	10
