Lote 1 - Rota: Padre Pedro Pinto

Diagnóstico da Calçada	Qualidade do Serviço	
Endereço: Rua Padre Pedro Pinto, 2445	50	D
Data do Registro: 21/11/2019 11:26:45		
Num. Lote CTM: 210611501625

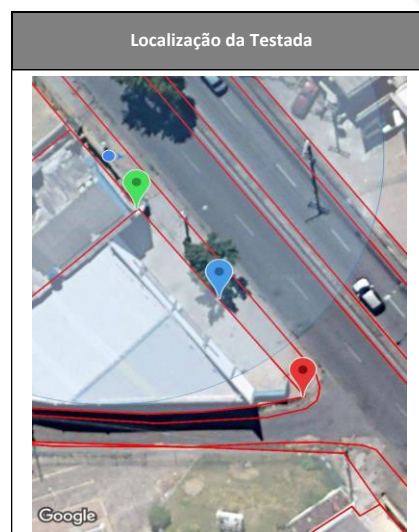
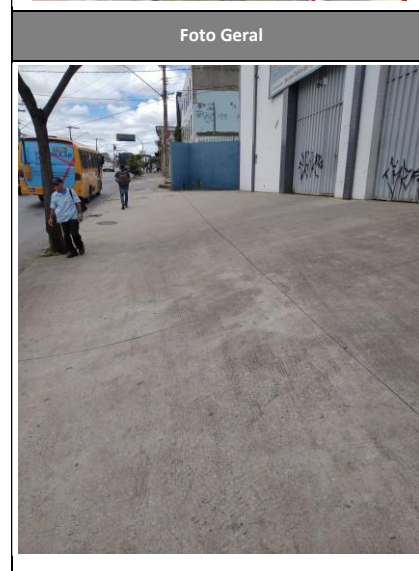
ID	Itens Avaliados	Respostas	Nota
P_1	O Mobiliário urbano está dentro da faixa de serviço de 70 cm ?	Sim	-
P_2	Qual a largura livre do Passeio ?	Acima de 1.50 m	10
P_3	Tipo de revestimento da calçada ?	Concreto	10
P_4	Existência de Buracos ?	Poucos	5
P_5	Condições Gerais do Piso e meio-fio da calçada ?	Ótimo(a)	10
P_6	Presença de desníveis ?	Severo	0
P_7	Tem rebaixamento de calçada para Pedestre ?	Não, mas deveria ter.	0
P_8	Possui piso tátil ao longo da Calçada ?	Não	-
P_9	A calçada Possui Rebaixamento de Veículos correto ?	N.A	0
P_10	Existência de altura livre menor que 2,10 m ?	Não	-
P_11	O Passeio está no padrão da SMPU ?	Não	0
P_12	A testada possui prática de estacionamento sobre o passeio ?	Não	10
P_13	Existe algum dispositivo de Drenagem sobre a calçada ?	Não	0
P_14	Existe PED em frente a testada ?	Não	-
P_15	Existe FTP em frente a testada ?	Não	-
P_16	Classificação geral da calçada pelo pesquisador.	Regular	5
