Diagnóstico da Calçada	Qualidade do Serviço	
Endereço: Av. Abílio Machado, 736	62	C
Data do Registro: 08/11/2019 10:21:31		
Num. Lote CTM: 130044400135

# Lote 1 - Rota: Noroeste

**FRATAR**  
ENGENHARIA CONSULTIVA

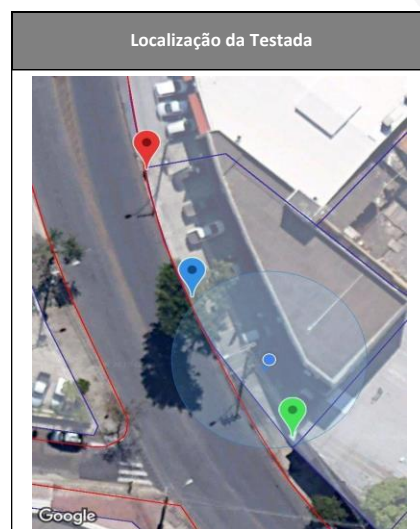
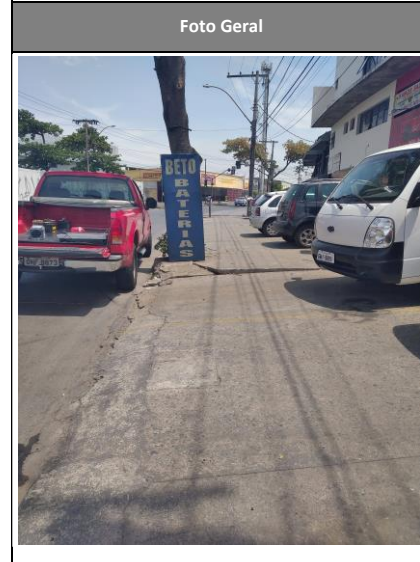
ID	Itens Avaliados	Respostas	Nota
P_1	O Mobiliário urbano está dentro da faixa de serviço de 70 cm ?	Não	-
P_2	Qual a largura livre do Passeio ?	Acima de 1.50 m	10
P_3	Tipo de revestimento da calçada ?	Concreto	10
P_4	Existência de Buracos ?	Poucos	5
P_5	Condições Gerais do Piso e meio-fio da calçada ?	Regular	5
P_6	Presença de desníveis ?	Leve	7
P_7	Tem rebaixamento de calçada para Pedestre ?	Não	10
P_8	Possui piso tátil ao longo da Calçada ?	Não	-
P_9	A calçada Possui Rebaixamento de Veículos correto ?	Sim	10
P_10	Existência de altura livre menor que 2,10 m ?	Não	-
P_11	O Passeio está no padrão da SMPU ?	Não	0
P_12	A testada possui prática de estacionamento sobre o passeio ?	Sim	0
P_13	Existe algum dispositivo de Drenagem sobre a calçada ?	Não	0
P_14	Existe PED em frente a testada ?	Não	-
P_15	Existe FTP em frente a testada ?	Não	-
P_16	Classificação geral da calçada pelo pesquisador.	Regular	5
