# Lote 4 - Rota: Raja Gabaglia

Diagnóstico da Calçada	Qualidade do Serviço	
Endereço: Av. Raja Gabaglia, 1400 Data do Registro: 07/11/2019 10:21:07 Num. Lote CTM: 90719000615	<b>80</b>	<b>B</b>

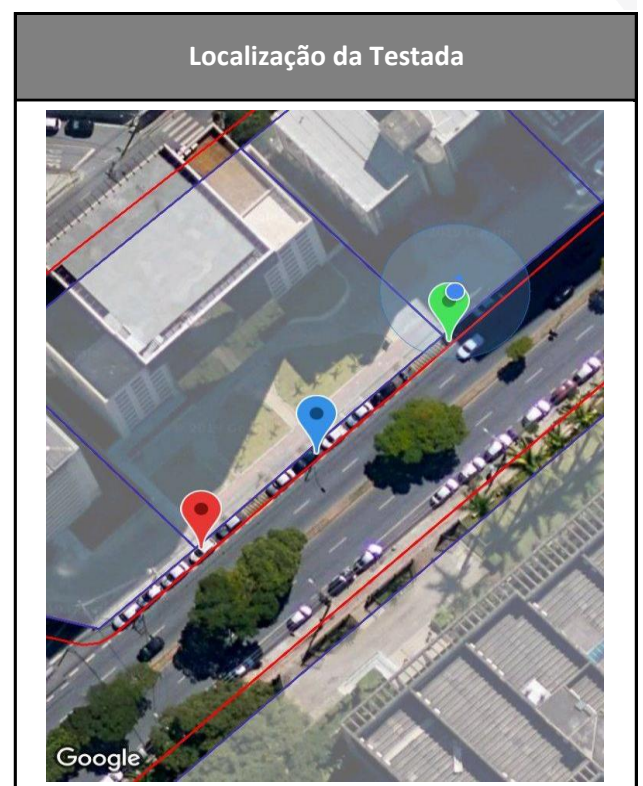
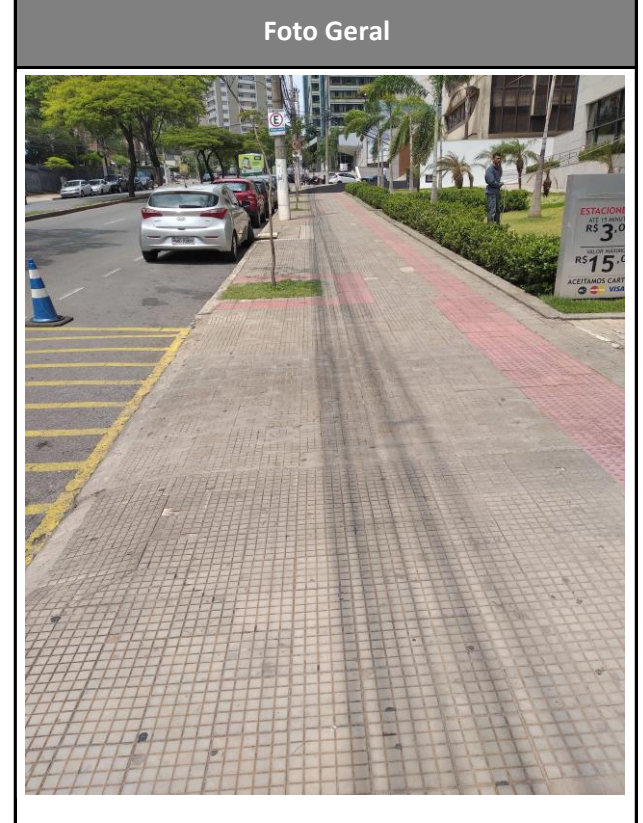
ID	Itens Avaliados	Respostas	Nota
P_1	O Mobiliário urbano está dentro da faixa de serviço de 70 cm ?	Sim	-
P_2	Qual a largura livre do Passeio ?	Acima de 1.50 m	10
P_3	Tipo de revestimento da calçada ?	Ladrilho Hidráulico	10
P_4	Existencia de Buracos ?	Poucos	5
P_5	Condições Gerais do Piso e meio-fio da calçada ?	Ótimo(a)	10
P_6	Presença de desniveis ?	Severo	0
P_7	Tem rebaixamento de calçada para Pedestre ?	Não	10
P_8	Possui piso tátil ao longo da Calçada ?	Sim	-
P_9	A calçada Possui Rebaixamento de Veiculos correto ?	Sim	10
P_10	Existencia de altura livre menor que 2,10 m ?	Não	-
P_11	O Passeio está no padrao da SMPU ?	Sim	5
P_12	A testada possui prática de estacionamento sobre o passeio ?	Não	10
P_13	Existe algum dispositivo de Drenagem sobre a calçada ?	Não	0
P_14	Existe PED em frente a testada ?	Não	-
P_15	Existe FTP em frente a testada ?	Não	-
P_16	Classificação geral da calçada pelo pesquisador.	Ótimo(a)	10
