Diagnóstico da Calçada	Qualidade do Serviço	
Endereço: Rua Sena Madureira, 500	59	C
Data do Registro: 28/10/2019 09:31:06		
Num. Lote CTM: 140904800130

Diagnóstico da Calçada	Qualidade do Serviço		Complemento do Diagnóstico
Endereço: Rua Sena Madureira, 500 Data do Registro: 28/10/2019 09:31:06 Num. Lote CTM: 140904800130	59	C

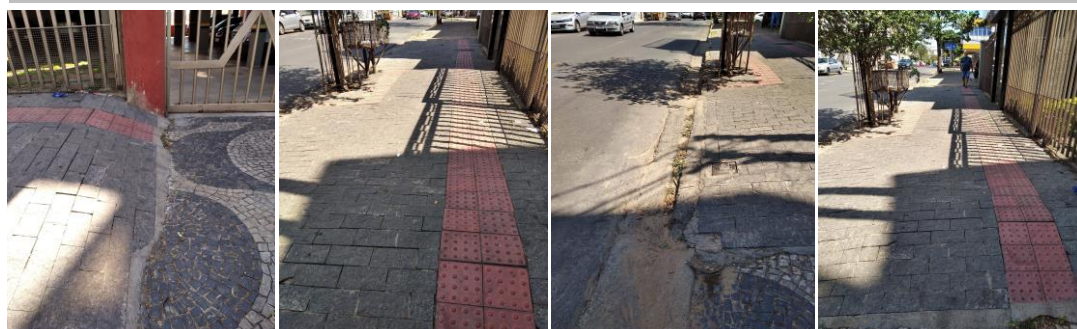
Fotos Complementares - Detalhes do Passeio

ID	Itens Avaliados	Respostas	Nota
P_1	O Mobiliário urbano está dentro da faixa de serviço de 70 cm ?	Sim	-
P_2	Qual a largura livre do Passeio ?	Entre 1.20 m e 1.50 m	6
P_3	Tipo de revestimento da calçada ?	Outro	0
P_4	Existência de Buracos ?	Nenhum	10
P_5	Condições Gerais do Piso e meio-fio da calçada ?	Ótimo(a)	10
P_6	Presença de desníveis ?	Médio	3
P_7	Tem rebaixamento de calçada para Pedestre ?	Não	10
P_8	Possui piso tátil ao longo da Calçada ?	Sim	-
P_9	A calçada Possui Rebaixamento de Veículos correto ?	Não	0
P_10	Existência de altura livre menor que 2,10 m ?	Não	-
P_11	O Passeio está no padrão da SMPU ?	Não	0
P_12	A testada possui prática de estacionamento sobre o passeio ?	Não	10
P_13	Existe algum dispositivo de Drenagem sobre a calçada ?	Não	0
P_14	Existe PED em frente a testada ?	Não	-
P_15	Existe FTP em frente a testada ?	Não	-
P_16	Classificação geral da calçada pelo pesquisador.	Ótimo(a)	10
