Diagnóstico da Calçada	Qualidade do Serviço	
Endereço: Rua Professor Moraes, 563	46	D
Data do Registro: 12/11/2019 14:52:48		
Num. Lote CTM: 10072500130

Diagnóstico da Calçada	Qualidade do Serviço		Complemento do Diagnóstico
Endereço: Rua Professor Moraes, 563 Data do Registro: 12/11/2019 14:52:48 Num. Lote CTM: 10072500130	46	D

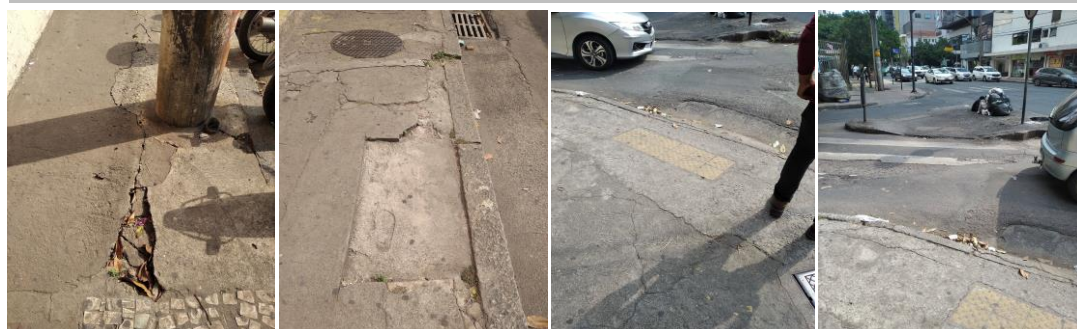
Fotos Complementares - Detalhes do Passeio

ID	Itens Avaliados	Respostas	Nota
P_1	O Mobiliário urbano está dentro da faixa de serviço de 70 cm ?	Sim	-
P_2	Qual a largura livre do Passeio ?	Entre 0.80 m e 1.20 m	4
P_3	Tipo de revestimento da calçada ?	Concreto	8
P_4	Existência de Buracos ?	Poucos	10
P_5	Condições Gerais do Piso e meio-fio da calçada ?	Péssimo	10
P_6	Presença de desníveis ?	Nenhum	10
P_7	Tem rebaixamento de calçada para Pedestre ?	Sim	4
P_8	Possui piso tátil ao longo da Calçada ?	Não	-
P_9	A calçada Possui Rebaixamento de Veículos correto ?	N.A	0
P_10	Existência de altura livre menor que 2,10 m ?	Não	-
P_11	O Passeio está no padrão da SMPU ?	Não	0
P_12	A testada possui prática de estacionamento sobre o passeio ?	Não	10
P_13	Existe algum dispositivo de Drenagem sobre a calçada ?	Não	0
P_14	Existe PED em frente a testada ?	Não	-
P_15	Existe FTP em frente a testada ?	Sim	-
P_16	Classificação geral da calçada pelo pesquisador.	Ruim	10
