# Lote 4 - Rota: Contorno

Diagnóstico da Calçada	Qualidade do Serviço	
Endereço: Av.Contorno, 7248	<b>90</b>	<b>B</b>
Data do Registro: 31/10/2019 14:59:51		
Num. Lote CTM: 10010400080

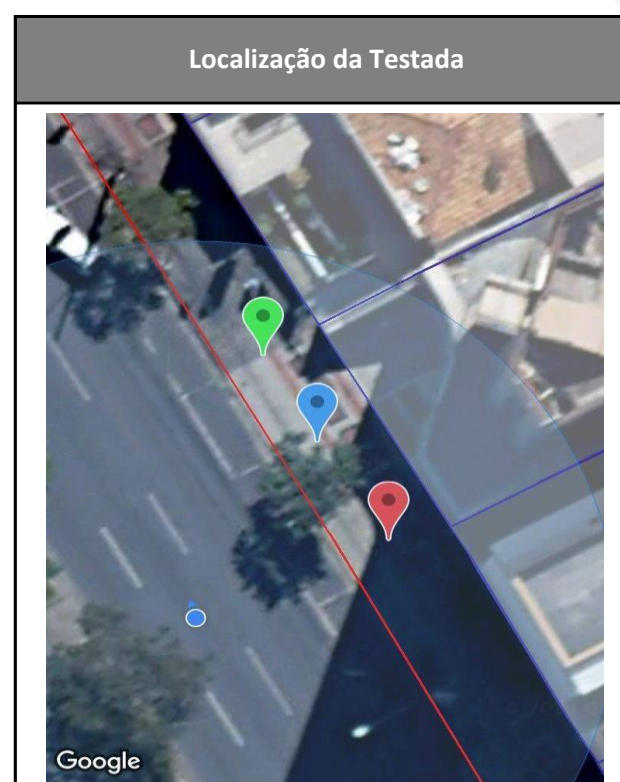
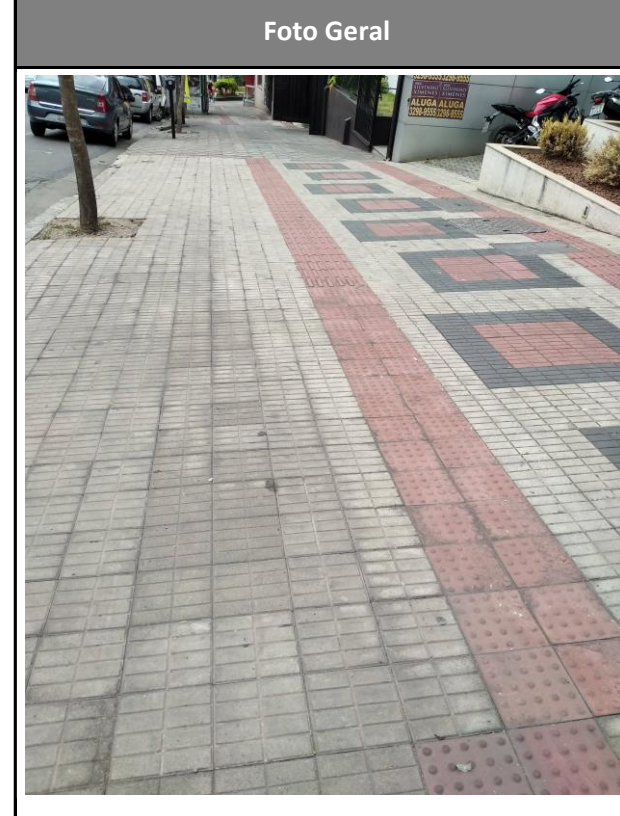
ID	Itens Avaliados	Respostas	Nota
P_1	O Mobiliário urbano está dentro da faixa de serviço de 70 cm ?	Sim	-
P_2	Qual a largura livre do Passeio ?	Acima de 1.50 m	10
P_3	Tipo de revestimento da calçada ?	Ladrilho Hidráulico	10
P_4	Existencia de Buracos ?	Nenhum	10
P_5	Condições Gerais do Piso e meio-fio da calçada ?	Ótimo(a)	10
P_6	Presença de desniveis ?	Nenhum	10
P_7	Tem rebaixamento de calçada para Pedestre ?	Não	10
P_8	Possui piso tátil ao longo da Calçada ?	Sim	-
P_9	A calçada Possui Rebaixamento de Veiculos correto ?	Sim	10
P_10	Existencia de altura livre menor que 2,10 m ?	Não	-
P_11	O Passeio está no padrao da SMPU ?	Não	0
P_12	A testada possui prática de estacionamento sobre o passeio ?	Não	10
P_13	Existe algum dispositivo de Drenagem sobre a calçada ?	Não	0
P_14	Existe PED em frente a testada ?	Não	-
P_15	Existe FTP em frente a testada ?	Não	-
P_16	Classificação geral da calçada pelo pesquisador.	Ótimo(a)	10
