Diagnóstico da Calçada	Qualidade do Serviço	
Endereço: Av. Cristovão Colombo, 322	53	C
Data do Registro: 12/11/2019 12:37:47		
Num. Lote CTM: 10033400085

Diagnóstico da Calçada	Qualidade do Serviço		Complemento do Diagnóstico
Endereço: Av. Cristovão Colombo, 322 Data do Registro: 12/11/2019 12:37:47 Num. Lote CTM: 10033400085	53	C

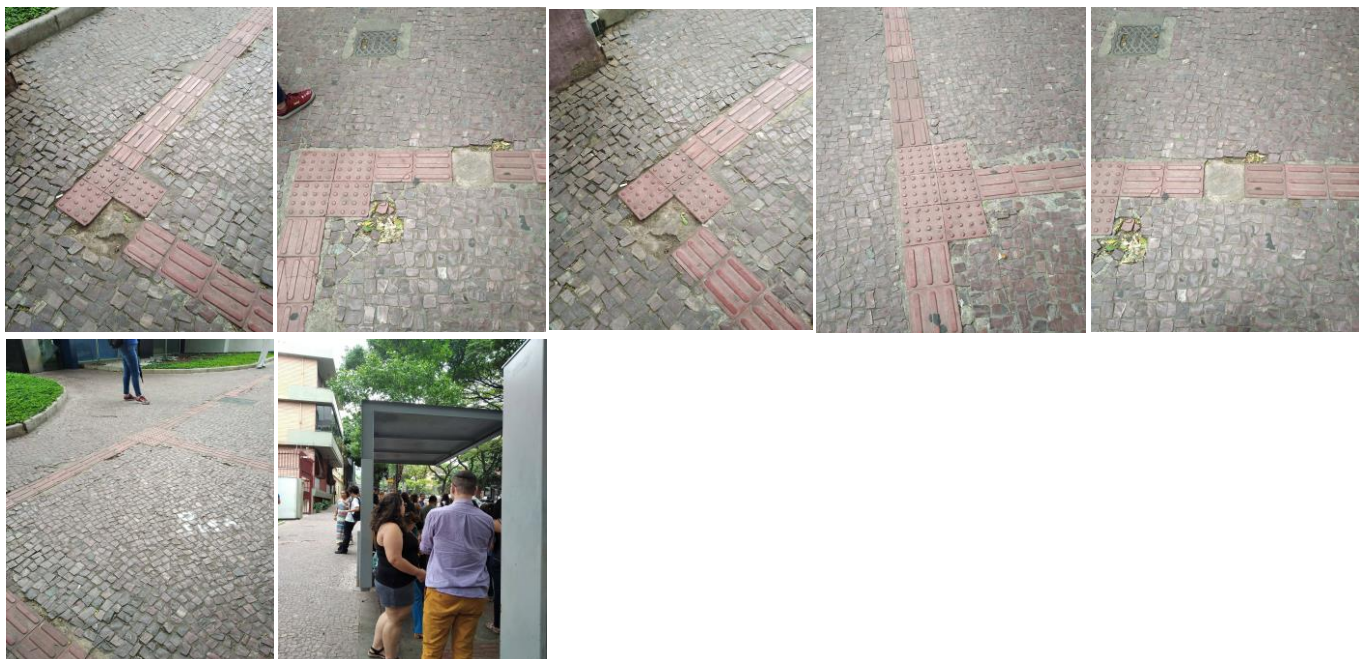
Fotos Complementares - Detalhes do Passeio

ID	Itens Avaliados	Respostas	Nota
P_1	O Mobiliário urbano está dentro da faixa de serviço de 70 cm ?	Sim	-
P_2	Qual a largura livre do Passeio ?	Acima de 1.50 m	10
P_3	Tipo de revestimento da calçada ?	Pedra Portuguesa	8
P_4	Existência de Buracos ?	Poucos	5
P_5	Condições Gerais do Piso e meio-fio da calçada ?	Péssimo	5
P_6	Presença de desníveis ?	Nenhum	10
P_7	Tem rebaixamento de calçada para Pedestre ?	Não	10
P_8	Possui piso tátil ao longo da Calçada ?	Sim	-
P_9	A calçada Possui Rebaixamento de Veículos correto ?	N.A	0
P_10	Existência de altura livre menor que 2,10 m ?	Não	-
P_11	O Passeio está no padrão da SMPU ?	Não	0
P_12	A testada possui prática de estacionamento sobre o passeio ?	Não	10
P_13	Existe algum dispositivo de Drenagem sobre a calçada ?	Não	0
P_14	Existe PED em frente a testada ?	Sim	-
P_15	Existe FTP em frente a testada ?	Não	-
P_16	Classificação geral da calçada pelo pesquisador.	Ruim	5
