Diagnóstico da Calçada	Qualidade do Serviço	
Endereço: Rua Conceição do Mato Dentro, 301	<b>69</b>	<b>C</b>
Data do Registro: 28/10/2019 13:48:17		
Num. Lote CTM: 140121000385

Diagnóstico da Calçada	Qualidade do Serviço		Complemento do Diagnóstico
<b>Endereço: Rua Conceição do Mato Dentro, 301</b> <b>Data do Registro: 28/10/2019 13:48:17</b> <b>Num. Lote CTM: 140121000385</b>	<b>69</b>	<b>C</b>

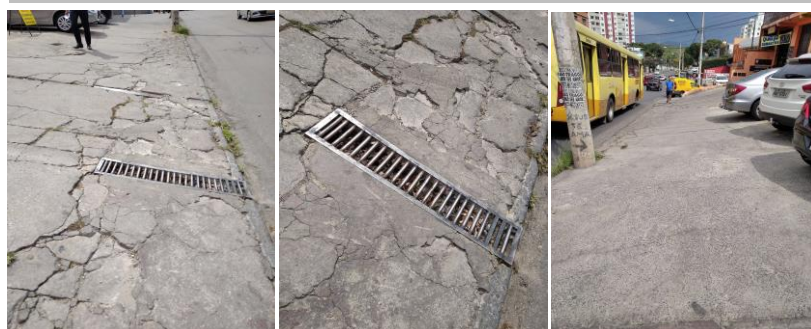
Fotos Complementares - Detalhes do Passeio

ID	Itens Avaliados	Respostas	Nota
P_1	O Mobiliário urbano está dentro da faixa de serviço de 70 cm ?	Sim	-
P_2	Qual a largura livre do Passeio ?	Entre 0.80 m e 1.20 m	4
P_3	Tipo de revestimento da calçada ?	Concreto	10
P_4	Existência de Buracos ?	Poucos	5
P_5	Condições Gerais do Piso e meio-fio da calçada ?	Regular	5
P_6	Presença de desníveis ?	Nenhum	10
P_7	Tem rebaixamento de calçada para Pedestre ?	Não	10
P_8	Possui piso tátil ao longo da Calçada ?	Não	-
P_9	A calçada Possui Rebaixamento de Veículos correto ?	Sim	10
P_10	Existência de altura livre menor que 2,10 m ?	Não	-
P_11	O Passeio está no padrão da SMPU ?	Não	0
P_12	A testada possui prática de estacionamento sobre o passeio ?	Não	10
P_13	Existe algum dispositivo de Drenagem sobre a calçada ?	Sim	0
P_14	Existe PED em frente a testada ?	Não	-
P_15	Existe FTP em frente a testada ?	Não	-
P_16	Classificação geral da calçada pelo pesquisador.	Regular	5
