Lote 4 - Rota: Contorno

FRATAR
ENGENHARIA CONSULTIVA

Diagnóstico da Calçada	Qualidade do Serviço	
Endereço: Av.Contorno, 2219	70	C
Data do Registro: 04/11/2019 15:05:55		
Num. Lote CTM: 60004800155

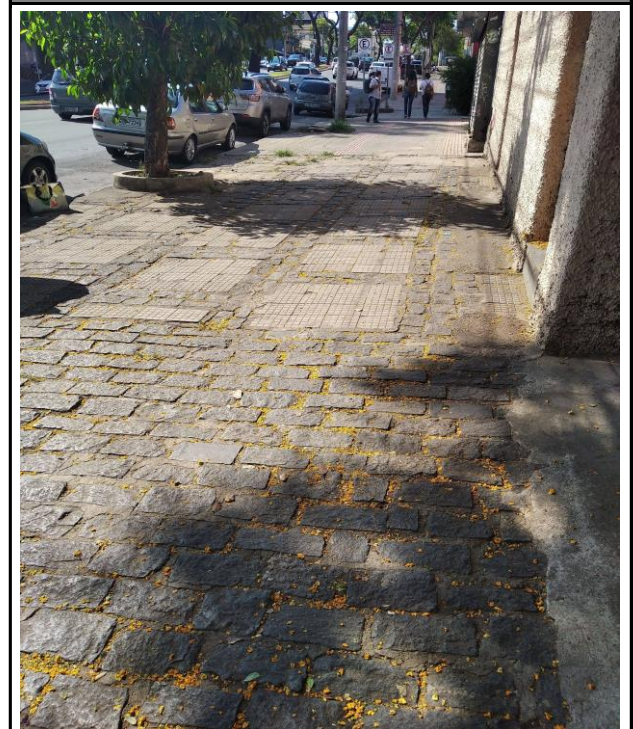
Foto Geral

ID	Itens Avaliados	Respostas	Nota
P_1	O Mobiliário urbano está dentro da faixa de serviço de 70 cm ?	Sim	-
P_2	Qual a largura livre do Passeio ?	Acima de 1.50 m	10
P_3	Tipo de revestimento da calçada ?	Outro	0
P_4	Existencia de Buracos ?	Poucos	5
P_5	Condições Gerais do Piso e meio-fio da calçada ?	Ótimo(a)	10
P_6	Presença de desniveis ?	Nenhum	10
P_7	Tem rebaixamento de calçada para Pedestre ?	Não	10
P_8	Possui piso tátil ao longo da Calçada ?	Não	-
P_9	A calçada Possui Rebaixamento de Veiculos correto ?	Sim	10
P_10	Existencia de altura livre menor que 2,10 m ?	Não	-
P_11	O Passeio está no padrao da SMPU ?	Não	0
P_12	A testada possui prática de estacionamento sobre o passeio ?	Não	10
P_13	Existe algum dispositivo de Drenagem sobre a calçada ?	Não	0
P_14	Existe PED em frente a testada ?	Não	-
P_15	Existe FTP em frente a testada ?	Não	-
P_16	Classificação geral da calçada pelo pesquisador.	Regular	5
