Diagnóstico da Calçada	Qualidade do Serviço	
Endereço: Av. Portugal, 2783	<b>80</b>	<b>B</b>
Data do Registro: 19/11/2019 10:34:13		
Num. Lote CTM: 200072400535

Diagnóstico da Calçada	Qualidade do Serviço		Complemento do Diagnóstico
Endereço: Av. Portugal, 2783 Data do Registro: 19/11/2019 10:34:13 Num. Lote CTM: 200072400535	80	B

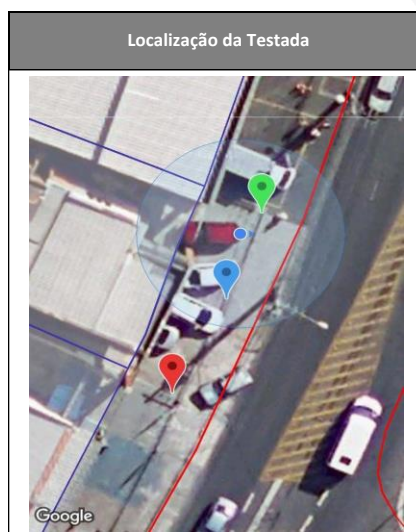
ID	Itens Avaliados	Respostas	Nota
P_1	O Mobiliário urbano está dentro da faixa de serviço de 70 cm ?	Sim	-
P_2	Qual a largura livre do Passeio ?	Acima de 1.50 m	10
P_3	Tipo de revestimento da calçada ?	Ladrilho Hidráulico	10
P_4	Existência de Buracos ?	Nenhum	10
P_5	Condições Gerais do Piso e meio-fio da calçada ?	Ótimo(a)	10
P_6	Presença de desníveis ?	Severo	0
P_7	Tem rebaixamento de calçada para Pedestre ?	Não	10
P_8	Possui piso tátil ao longo da Calçada ?	Sim	-
P_9	A calçada Possui Rebaixamento de Veículos correto ?	Sim	10
P_10	Existência de altura livre menor que 2,10 m ?	Não	-
P_11	O Passeio está no padrão da SMPU ?	Não	0
P_12	A testada possui prática de estacionamento sobre o passeio ?	Não	10
P_13	Existe algum dispositivo de Drenagem sobre a calçada ?	Não	0
P_14	Existe PED em frente a testada ?	Não	-
P_15	Existe FTP em frente a testada ?	Não	-
P_16	Classificação geral da calçada pelo pesquisador.	Ótimo(a)	10
