Diagnóstico da Calçada	Qualidade do Serviço	
Endereço: Av. Portugal, s/nº	49	D
Data do Registro: 19/11/2019 14:44:35		
Num. Lote CTM: 200062300080

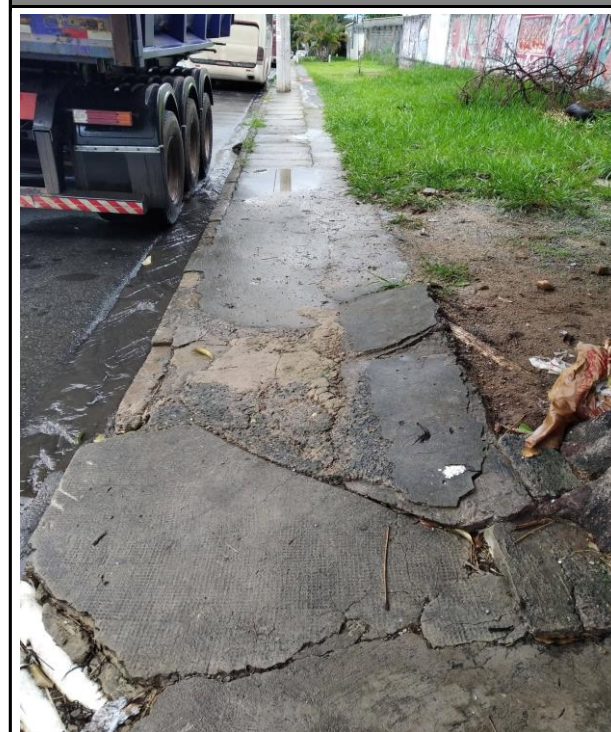
Foto Geral

ID	Itens Avaliados	Respostas	Nota
P_1	O Mobiliário urbano está dentro da faixa de serviço de 70 cm ?	Sim	-
P_2	Qual a largura livre do Passeio ?	Entre 0.80 m e 1.20 m	4
P_3	Tipo de revestimento da calçada ?	Concreto	10
P_4	Existência de Buracos ?	Poucos	5
P_5	Condições Gerais do Piso e meio-fio da calçada ?	Regular	5
P_6	Presença de desniveis ?	Nenhum	10
P_7	Tem rebaixamento de calçada para Pedestre ?	Não	10
P_8	Possui piso tátil ao longo da Calçada ?	Não	-
P_9	A calçada Possui Rebaixamento de Veículos correto ?	N.A	0
P_10	Existência de altura livre menor que 2,10 m ?	Não	-
P_11	O Passeio está no padrão da SMPU ?	Não	0
P_12	A testada possui prática de estacionamento sobre o passeio ?	Sim	0
P_13	Existe algum dispositivo de Drenagem sobre a calçada ?	Não	0
P_14	Existe PED em frente a testada ?	Não	-
P_15	Existe FTP em frente a testada ?	Não	-
P_16	Classificação geral da calçada pelo pesquisador.	Regular	5
