Diagnóstico da Calçada	Qualidade do Serviço	
Endereço: Rua Curitiba, s/nº	77	B
Data do Registro: 12/11/2019 12:34:47		
#N/D

Diagnóstico da Calçada	Qualidade do Serviço		Complemento do Diagnóstico
Endereço: Rua Curitiba, s/nº Data do Registro: 12/11/2019 12:34:47 #N/D	77	B

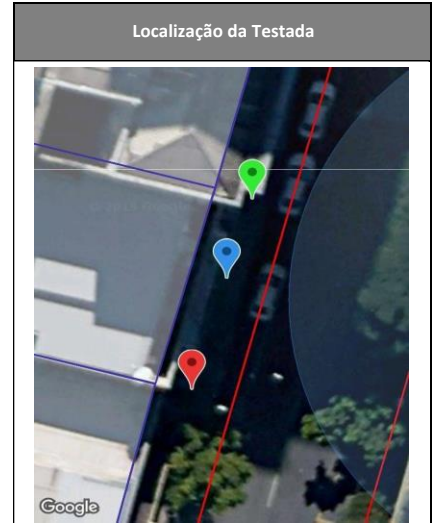
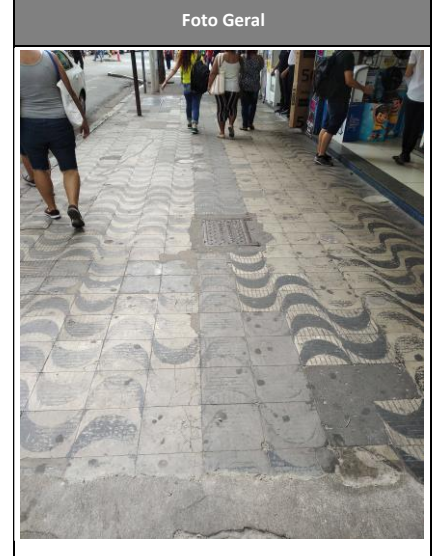
ID	Itens Avaliados	Respostas	Nota
P_1	O Mobiliário urbano está dentro da faixa de serviço de 70 cm ?	Sim	-
P_2	Qual a largura livre do Passeio ?	Acima de 1.50 m	10
P_3	Tipo de revestimento da calçada ?	Concreto	10
P_4	Existência de Buracos ?	Nenhum	10
P_5	Condições Gerais do Piso e meio-fio da calçada ?	Ótimo(a)	10
P_6	Presença de desníveis ?	Leve	7
P_7	Tem rebaixamento de calçada para Pedestre ?	Não	10
P_8	Possui piso tátil ao longo da Calçada ?	Não	-
P_9	A calçada Possui Rebaixamento de Veículos correto ?	N.A	0
P_10	Existência de altura livre menor que 2,10 m ?	Não	-
P_11	O Passeio está no padrão da SMPU ?	Não	0
P_12	A testada possui prática de estacionamento sobre o passeio ?	Não	10
P_13	Existe algum dispositivo de Drenagem sobre a calçada ?	Não	0
P_14	Existe PED em frente a testada ?	Não	-
P_15	Existe FTP em frente a testada ?	Não	-
P_16	Classificação geral da calçada pelo pesquisador.	Ótimo(a)	10
