Diagnóstico da Calçada	Qualidade do Serviço	
Endereço: Rua São Paulo, s/nº	<b>58</b>	<b>C</b>
Data do Registro: 08/11/2019 10:35:17		
Num. Lote CTM: 10286200410

# Lote 4 - Rota: Raja Gabáglia

**FRATAR**  
ENGENHARIA CONSULTIVA

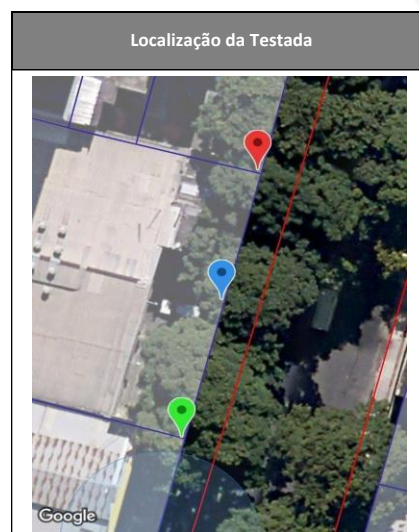
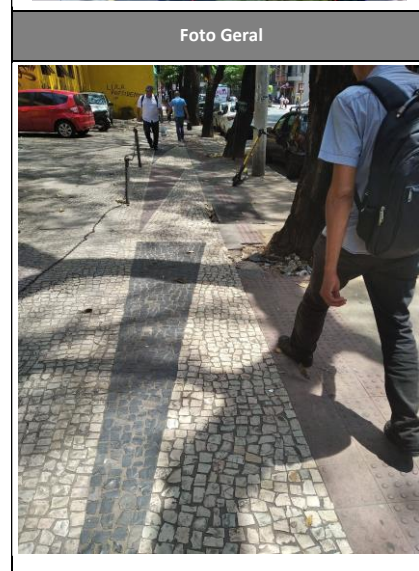
ID	Itens Avaliados	Respostas	Nota
P_1	O Mobiliário urbano está dentro da faixa de serviço de 70 cm ?	Sim	-
P_2	Qual a largura livre do Passeio ?	Acima de 1.50 m	10
P_3	Tipo de revestimento da calçada ?	Pedra Portuguesa	8
P_4	Existência de Buracos ?	Poucos	5
P_5	Condições Gerais do Piso e meio-fio da calçada ?	Regular	5
P_6	Presença de desníveis ?	Nenhum	10
P_7	Tem rebaixamento de calçada para Pedestre ?	Não	10
P_8	Possui piso tátil ao longo da Calçada ?	Sim	-
P_9	A calçada Possui Rebaixamento de Veículos correto ?	Não	0
P_10	Existência de altura livre menor que 2,10 m ?	Não	-
P_11	O Passeio está no padrão da SMPU ?	Não	0
P_12	A testada possui prática de estacionamento sobre o passeio ?	Não	10
P_13	Existe algum dispositivo de Drenagem sobre a calçada ?	Não	0
P_14	Existe PED em frente a testada ?	Não	-
P_15	Existe FTP em frente a testada ?	Não	-
P_16	Classificação geral da calçada pelo pesquisador.	Ruim	0
