Diagnóstico da Calçada	Qualidade do Serviço	
Endereço: Av. Nossa Sra. Do Carmo, s/nº	51	C
Data do Registro: 12/11/2019 13:34:26		
Num. Lote CTM: 80216500140

Diagnóstico da Calçada	Qualidade do Serviço		Complemento do Diagnóstico
Endereço: Av. Nossa Sra. Do Carmo, s/nº Data do Registro: 12/11/2019 13:34:26 Num. Lote CTM: 80216500140	51	C

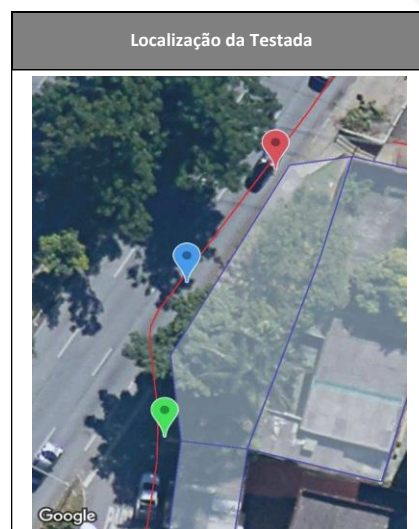
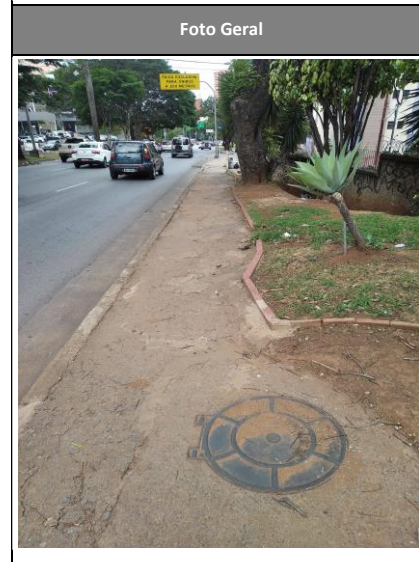
ID	Itens Avaliados	Respostas	Nota
P_1	O Mobiliário urbano está dentro da faixa de serviço de 70 cm ?	Sim	-
P_2	Qual a largura livre do Passeio ?	Entre 1.20 m e 1.50 m	1
P_3	Tipo de revestimento da calçada ?	Concreto	0
P_4	Existência de Buracos ?	Poucos	10
P_5	Condições Gerais do Piso e meio-fio da calçada ?	Regular	0
P_6	Presença de desníveis ?	Nenhum	10
P_7	Tem rebaixamento de calçada para Pedestre ?	Não, mas deveria ter.	10
P_8	Possui piso tátil ao longo da Calçada ?	Não	-
P_9	A calçada Possui Rebaixamento de Veículos correto ?	N.A	0
P_10	Existência de altura livre menor que 2,10 m ?	Não	-
P_11	O Passeio está no padrão da SMPU ?	Não	0
P_12	A testada possui prática de estacionamento sobre o passeio ?	Não	10
P_13	Existe algum dispositivo de Drenagem sobre a calçada ?	Não	0
P_14	Existe PED em frente a testada ?	Não	-
P_15	Existe FTP em frente a testada ?	Não	-
P_16	Classificação geral da calçada pelo pesquisador.	Regular	0
