Lote 3 - Rota: Augusto de Lima

Diagnóstico da Calçada	Qualidade do Serviço	
Endereço: Av. Augusto de Lima, 2109	87	B
Data do Registro: 07/11/2019 08:44:26		
Num. Lote CTM: 10301400055

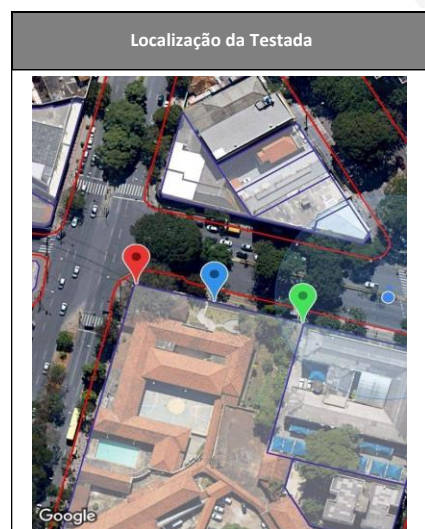
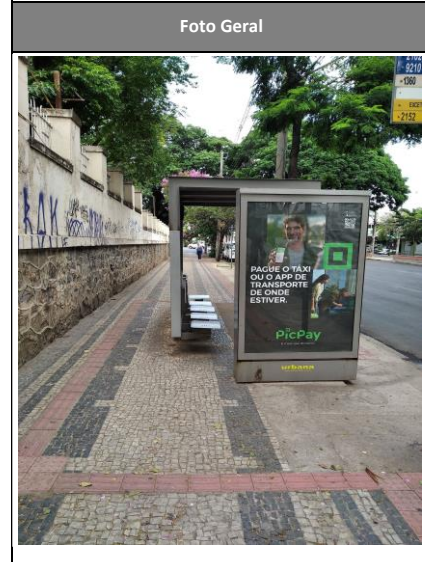
ID	Itens Avaliados	Respostas	Nota
P_1	O Mobiliário urbano está dentro da faixa de serviço de 70 cm ?	Sim	-
P_2	Qual a largura livre do Passeio ?	Acima de 1.50 m	10
P_3	Tipo de revestimento da calçada ?	Bloco Intertravado de Concreto	10
P_4	Existência de Buracos ?	Nenhum	10
P_5	Condições Gerais do Piso e meio-fio da calçada ?	Ótimo(a)	10
P_6	Presença de desníveis ?	Nenhum	10
P_7	Tem rebaixamento de calçada para Pedestre ?	Sim	7
P_8	Possui piso tátil ao longo da Calçada ?	Sim	-
P_9	A calçada Possui Rebaixamento de Veículos correto ?	Sim	10
P_10	Existência de altura livre menor que 2,10 m ?	Não	-
P_11	O Passeio está no padrão da SMPU ?	Não	0
P_12	A testada possui prática de estacionamento sobre o passeio ?	Não	10
P_13	Existe algum dispositivo de Drenagem sobre a calçada ?	Não	0
P_14	Existe PED em frente a testada ?	Sim	-
P_15	Existe FTP em frente a testada ?	Sim	-
P_16	Classificação geral da calçada pelo pesquisador.	Ótimo(a)	10

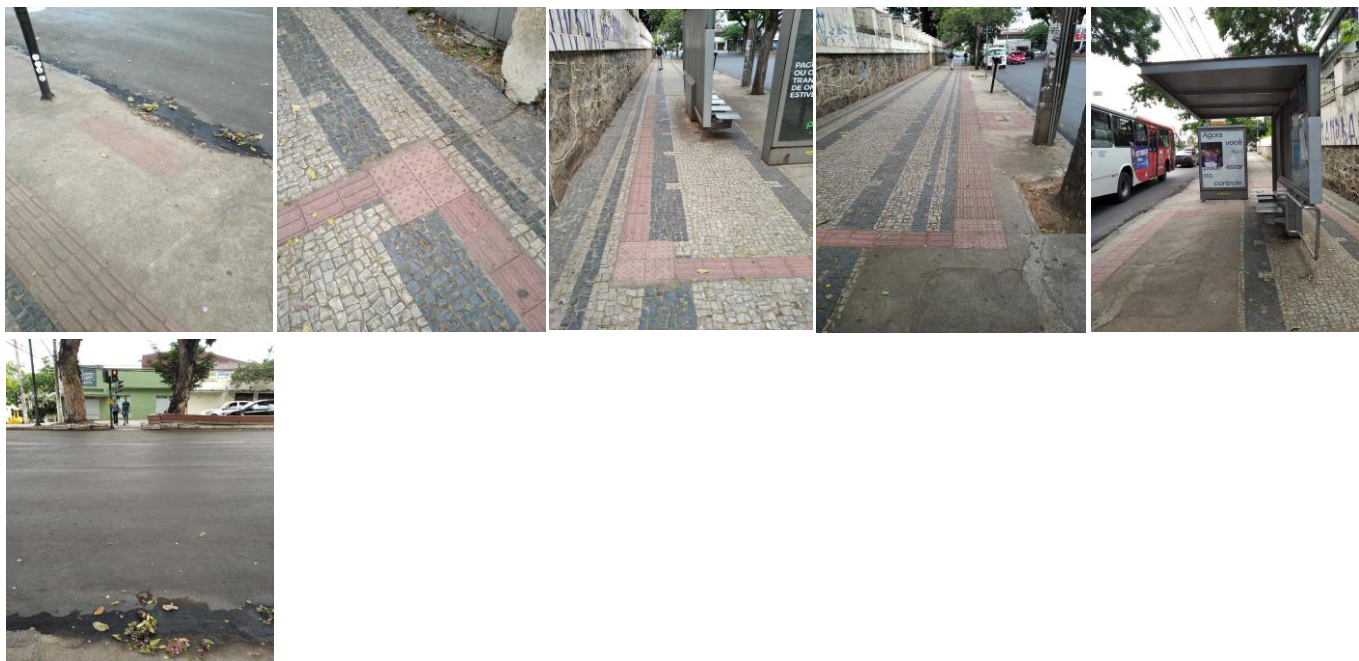
Fotos Complementares - Detalhes do Passeio

ID	Itens Avaliados	Respostas	Nota
P_7_1	Qual tipo do Rebaixo ?	Rebaixo Tipo 1 (trapézio)	0
P_7_1_1	Se for do Tipo 1, Passeio possui largura livre de 1,2 m ?	Sim	0
P_7_1_2	Se for do Tipo 1, O rebaixo tem abas conforme a norma ?	Não	-1
P_7_2	A rampa do rebaixo tem Inclinação da norma (8,33%) ?	Sim	0
P_7_3	O rebaixo possui piso tátil ?	Tem só piso de alerta	-1
P_7_3_1	O piso tátil de alerta e direcional do rebaixo está conforme a norma ?	Não	0
P_8_1	O piso tátil está no eixo da faixa livre ?	Não	0
P_8_2	Se tem uma leve mudança de direção está conforme a norma ?	Sim	0
P_8_3	Se tem mudança de direção de 90º ou maior está conforme a norma ?	Sim	0
P_8_4	Se tem mudança de direção de três faixas direcionais está conforme a norma ?	Não	0
P_8_5	Se tem mudança de direção de quatro faixas direcionais está conforme a norma?	N.A	0
P_8_6	Tem piso tátil em pontos de ônibus conforme a norma?	Sim	0
P_8_7	O piso tátil tem conexão com os lotes vizinhos?	Sim	0

P_8_8	O piso tátil está em boas condições aparentes?	Sim	0
P_8_9	O piso tátil apresenta desenho com bom senso?	Sim	0
P_13_1	Dispositivo de Drenagem está devidamente instalado e bem conservado?	0	0
P_13_2	Dispositivo de Drenagem oferece risco para caminamento seguro de pedestre?	0	0
