Diagnóstico da Calçada	Qualidade do Serviço	
Endereço: Av. Portugal, 2253	80	B
Data do Registro: 19/11/2019 11:43:08		
Num. Lote CTM: 200071100190

Diagnóstico da Calçada	Qualidade do Serviço		Complemento do Diagnóstico
Endereço: Av. Portugal, 2253 Data do Registro: 19/11/2019 11:43:08 Num. Lote CTM: 200071100190	80	B

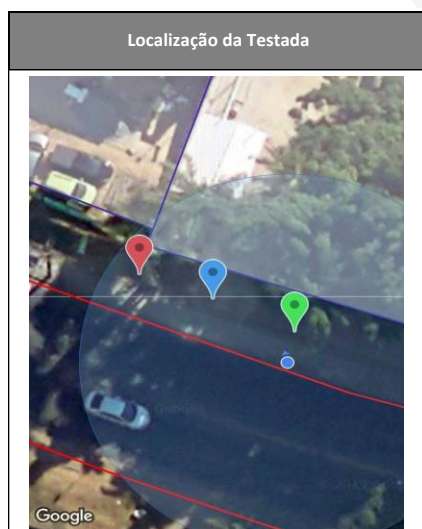
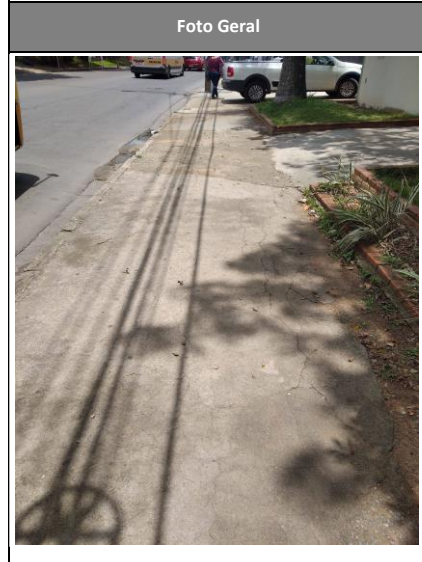
ID	Itens Avaliados	Respostas	Nota
P_1	O Mobiliário urbano está dentro da faixa de serviço de 70 cm ?	Sim	-
P_2	Qual a largura livre do Passeio ?	Acima de 1.50 m	10
P_3	Tipo de revestimento da calçada ?	Concreto	10
P_4	Existência de Buracos ?	Nenhum	10
P_5	Condições Gerais do Piso e meio-fio da calçada ?	Ótimo(a)	10
P_6	Presença de desníveis ?	Nenhum	10
P_7	Tem rebaixamento de calçada para Pedestre ?	Não	10
P_8	Possui piso tátil ao longo da Calçada ?	Não	-
P_9	A calçada Possui Rebaixamento de Veículos correto ?	Não	0
P_10	Existência de altura livre menor que 2,10 m ?	Não	-
P_11	O Passeio está no padrão da SMPU ?	Não	0
P_12	A testada possui prática de estacionamento sobre o passeio ?	Não	10
P_13	Existe algum dispositivo de Drenagem sobre a calçada ?	Não	0
P_14	Existe PED em frente a testada ?	Não	-
P_15	Existe FTP em frente a testada ?	Não	-
P_16	Classificação geral da calçada pelo pesquisador.	Ótimo(a)	10
