Diagnóstico da Calçada	Qualidade do Serviço	
Endereço: Av. Abílio Machado, 1393	65	C
Data do Registro: 11/11/2019 15:18:36		
Num. Lote CTM: 130056000260

Lote 1 - Rota: Noroeste

FRATAR
ENGENHARIA CONSULTIVA

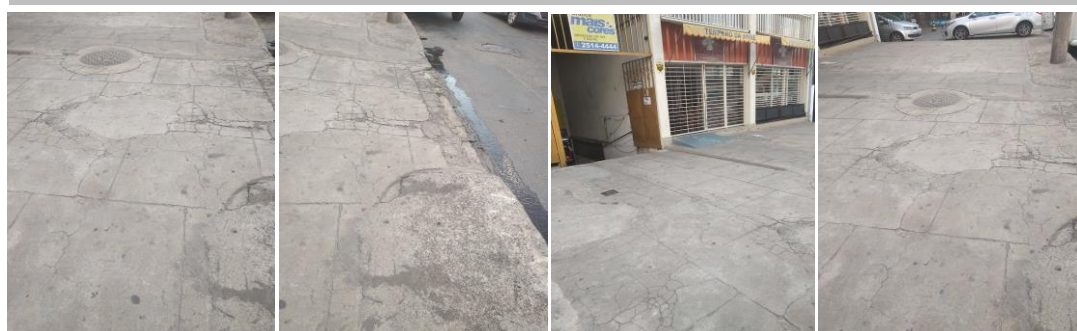
Fotos Complementares - Detalhes do Passeio

ID	Itens Avaliados	Respostas	Nota
P_1	O Mobiliário urbano está dentro da faixa de serviço de 70 cm ?	Sim	-
P_2	Qual a largura livre do Passeio ?	Acima de 1.50 m	10
P_3	Tipo de revestimento da calçada ?	Concreto	10
P_4	Existência de Buracos ?	Poucos	5
P_5	Condições Gerais do Piso e meio-fio da calçada ?	Regular	5
P_6	Presença de desníveis ?	Nenhum	10
P_7	Tem rebaixamento de calçada para Pedestre ?	Não	10
P_8	Possui piso tátil ao longo da Calçada ?	Não	-
P_9	A calçada Possui Rebaixamento de Veículos correto ?	Não	0
P_10	Existência de altura livre menor que 2,10 m ?	Não	-
P_11	O Passeio está no padrão da SMPU ?	Não	0
P_12	A testada possui prática de estacionamento sobre o passeio ?	Não	10
P_13	Existe algum dispositivo de Drenagem sobre a calçada ?	Não	0
P_14	Existe PED em frente a testada ?	Não	-
P_15	Existe FTP em frente a testada ?	Não	-
P_16	Classificação geral da calçada pelo pesquisador.	Regular	5
