| Diagnóstico da Calçada | Qualidade do Serviço | |
| Endereço: Av. Portugal, s/nº | 56 | C |
| Data do Registro: 16/11/2019 12:59:27 | | |
| Num. Lote CTM: 200008400230 | | |

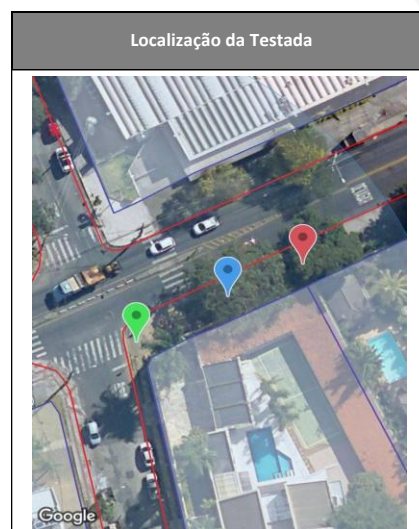
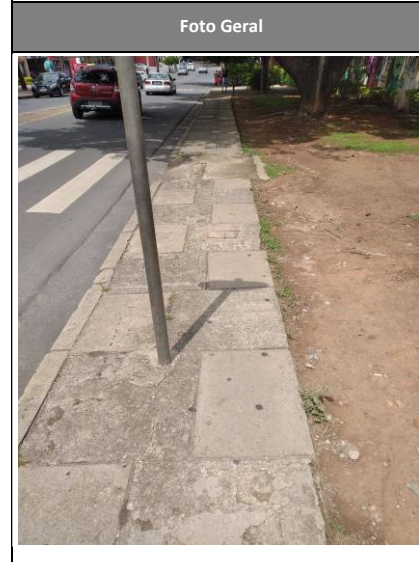
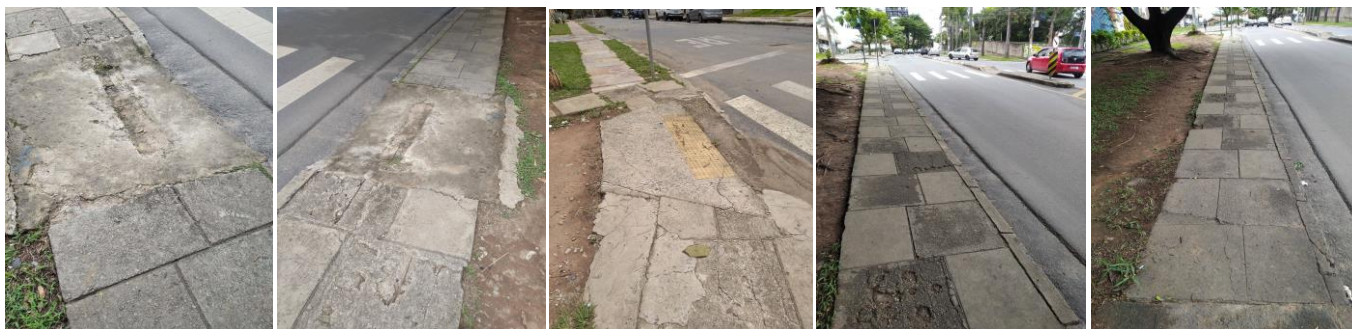
Fotos Complementares - Detalhes do Passeio

| ID | Itens Avaliados | Respostas | Nota |
|---|--|---|---|
| P_2 | Qual a largura livre do Passeio ? | Entre 0.80 m e 1.20 m | 4 |
| P_5 | Condições Gerais do Piso e meio-fio da calçada ? | Regular | 5 |
| P_6 | Presença de desníveis ? | Leve | 7 |
| P_8 | Possui piso tátil ao longo da Calçada ? | Não | - |
| P_11 | O Passeio está no padrão da SMPU ? | Não | 0 |
| P_16 | Classificação geral da calçada pelo pesquisador. | Regular | 5 |
