Diagnóstico da Calçada	Qualidade do Serviço	
Endereço: Av. Afonso Pena, 2142	<b>90</b>	<b>B</b>
Data do Registro: 02/11/2019 12:23:25		
Num. Lote CTM: 10210000225

# Lote 5 - Rota: Afonso Pena

**FRATAR**  
ENGENHARIA CONSULTIVA

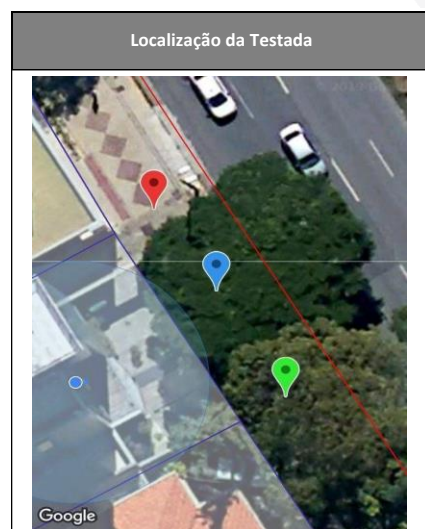
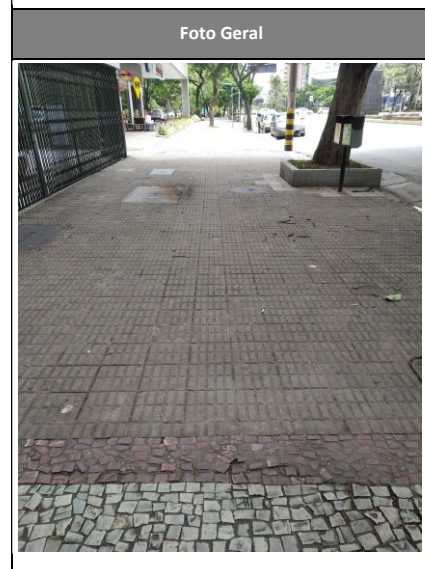
### Fotos Complementares - Detalhes do Passeio

ID	Itens Avaliados	Respostas	Nota
P_1	O Mobiliário urbano está dentro da faixa de serviço de 70 cm ?	Sim	-
P_2	Qual a largura livre do Passeio ?	Acima de 1.50 m	10
P_3	Tipo de revestimento da calçada ?	Concreto	8
P_4	Existência de Buracos ?	Nenhum	10
P_5	Condições Gerais do Piso e meio-fio da calçada ?	Ótimo(a)	10
P_6	Presença de desníveis ?	Nenhum	10
P_7	Tem rebaixamento de calçada para Pedestre ?	Não	10
P_8	Possui piso tátil ao longo da Calçada ?	Não	-
P_9	A calçada Possui Rebaixamento de Veículos correto ?	Sim	0
P_10	Existência de altura livre menor que 2,10 m ?	Não	-
P_11	O Passeio está no padrão da SMPU ?	Não	0
P_12	A testada possui prática de estacionamento sobre o passeio ?	Não	10
P_13	Existe algum dispositivo de Drenagem sobre a calçada ?	Não	0
P_14	Existe PED em frente a testada ?	Não	-
P_15	Existe FTP em frente a testada ?	Não	-
P_16	Classificação geral da calçada pelo pesquisador.	Ótimo(a)	10
