Diagnóstico da Calçada	Qualidade do Serviço	
Endereço: Rua Professor Morais, 629	73	B
Data do Registro: 12/11/2019 15:05:04		
Num. Lote CTM: 10027400180

Diagnóstico da Calçada	Qualidade do Serviço		Complemento do Diagnóstico
Endereço: Rua Professor Moraes, 629 Data do Registro: 12/11/2019 15:05:04 Num. Lote CTM: 10027400180	73	B

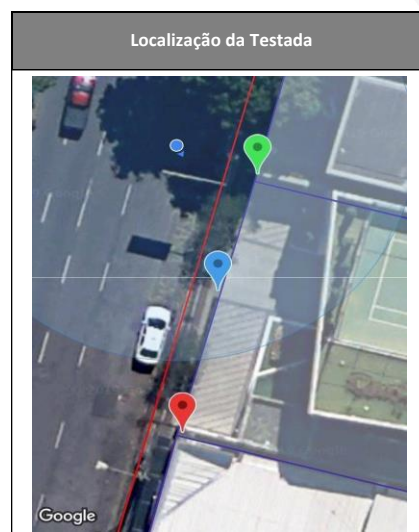
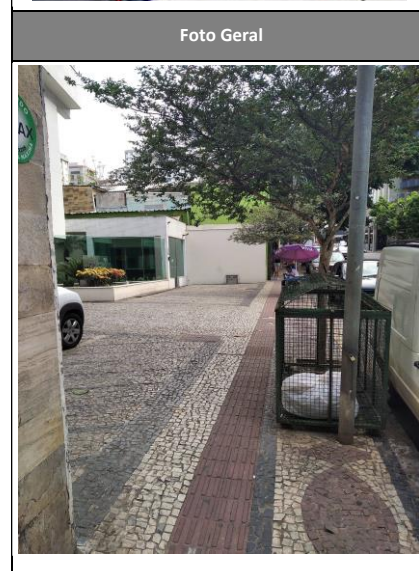
ID	Itens Avaliados	Respostas	Nota
P_1	O Mobiliário urbano está dentro da faixa de serviço de 70 cm ?	Sim	-
P_2	Qual a largura livre do Passeio ?	Acima de 1.50 m	1
P_3	Tipo de revestimento da calçada ?	Pedra Portuguesa	8
P_4	Existência de Buracos ?	Nenhum	5
P_5	Condições Gerais do Piso e meio-fio da calçada ?	Regular	10
P_6	Presença de desníveis ?	Nenhum	10
P_7	Tem rebaixamento de calçada para Pedestre ?	Não	10
P_8	Possui piso tátil ao longo da Calçada ?	Sim	-
P_9	A calçada Possui Rebaixamento de Veículos correto ?	Não	0
P_10	Existência de altura livre menor que 2,10 m ?	Não	-
P_11	O Passeio está no padrão da SMPU ?	Não	0
P_12	A testada possui prática de estacionamento sobre o passeio ?	Não	10
P_13	Existe algum dispositivo de Drenagem sobre a calçada ?	Não	0
P_14	Existe PED em frente a testada ?	Não	-
P_15	Existe FTP em frente a testada ?	Não	-
P_16	Classificação geral da calçada pelo pesquisador.	Ótimo(a)	5
