Lote 4 - Rota: Raja Gabágia

FRATAR
ENGENHARIA CONSULTIVA

Diagnóstico da Calçada	Qualidade do Serviço	
Endereço: Av. Raja Gabaglia, 2740	62	C
Data do Registro: 11/11/2019 09:06:27		
Num. Lote CTM: 90659000865

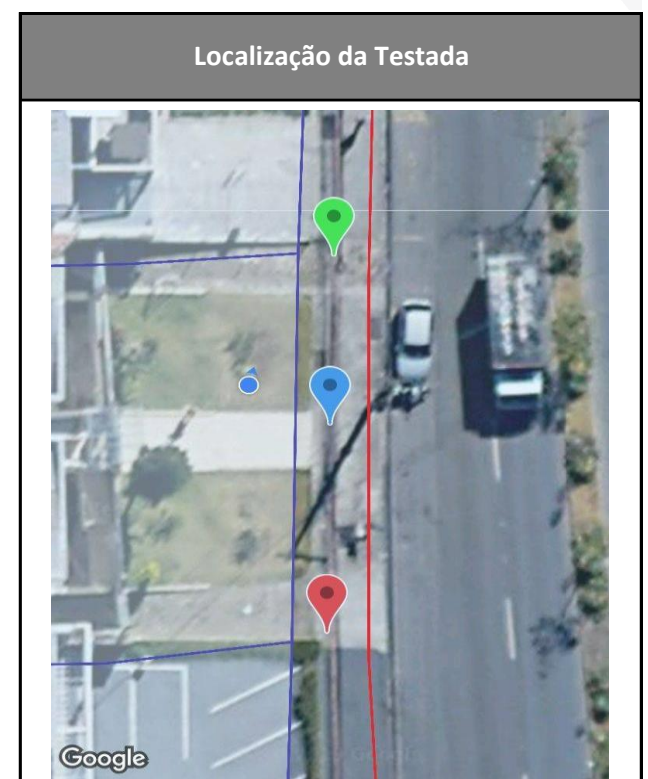
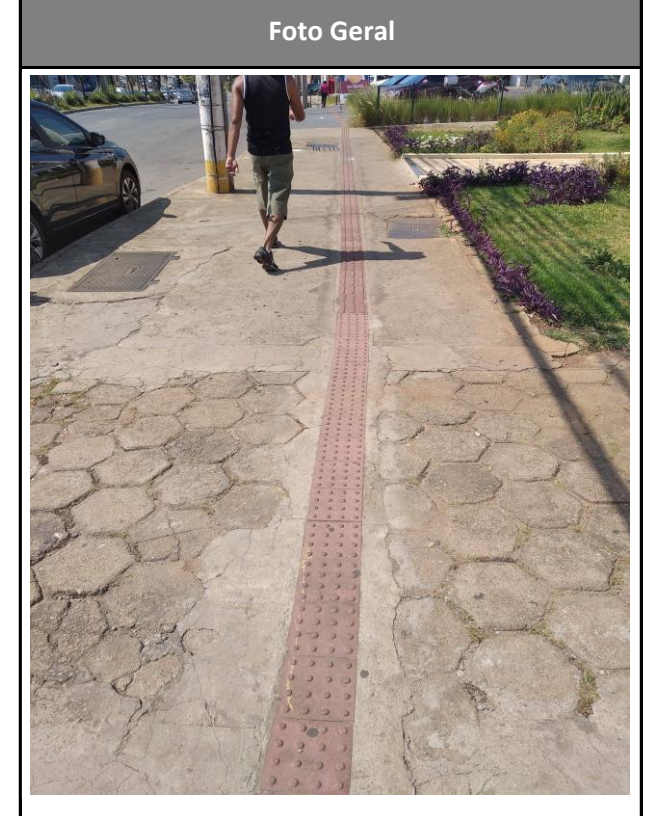
ID	Itens Avaliados	Respostas	Nota
P_1	O Mobiliário urbano está dentro da faixa de serviço de 70 cm ?	Sim	-
P_2	Qual a largura livre do Passeio ?	Acima de 1.50 m	10
P_3	Tipo de revestimento da calçada ?	Concreto	10
P_4	Existencia de Buracos ?	Poucos	5
P_5	Condições Gerais do Piso e meio-fio da calçada ?	Regular	5
P_6	Presença de desniveis ?	Leve	7
P_7	Tem rebaixamento de calçada para Pedestre ?	Não	10
P_8	Possui piso tátil ao longo da Calçada ?	Sim	-
P_9	A calçada Possui Rebaixamento de Veiculos correto ?	Não	0
P_10	Existencia de altura livre menor que 2,10 m ?	Não	-
P_11	O Passeio está no padrao da SMPU ?	Não	0
P_12	A testada possui prática de estacionamento sobre o passeio ?	Não	10
P_13	Existe algum dispositivo de Drenagem sobre a calçada ?	Não	0
P_14	Existe PED em frente a testada ?	Não	-
P_15	Existe FTP em frente a testada ?	Não	-
P_16	Classificação geral da calçada pelo pesquisador.	Regular	5
