Lote 1 - Rota: Noroeste

FRATAR
ENGENHARIA CONSULTIVA

Diagnóstico da Calçada	Qualidade do Serviço	
Endereço: Av. Ivaí, 895	60	C
Data do Registro: 12/11/2019 14:03:59		
Num. Lote CTM: 130083500330

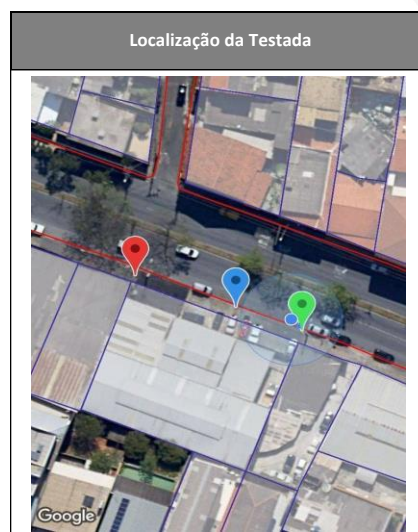
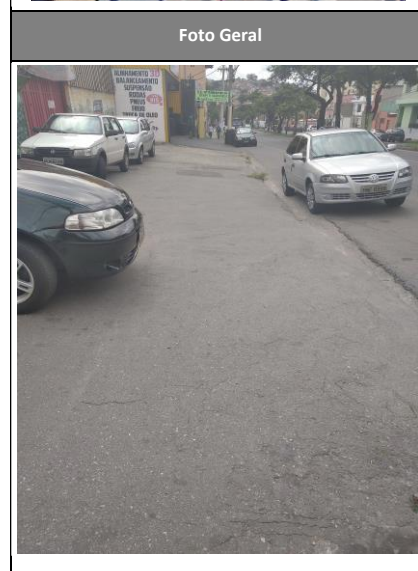
ID	Itens Avaliados	Respostas	Nota
P_1	O Mobiliário urbano está dentro da faixa de serviço de 70 cm ?	Sim	-
P_2	Qual a largura livre do Passeio ?	Acima de 1.50 m	10
P_3	Tipo de revestimento da calçada ?	Concreto	10
P_4	Existência de Buracos ?	Nenhum	10
P_5	Condições Gerais do Piso e meio-fio da calçada ?	Regular	5
P_6	Presença de desníveis ?	Nenhum	10
P_7	Tem rebaixamento de calçada para Pedestre ?	Não	10
P_8	Possui piso tátil ao longo da Calçada ?	Não	-
P_9	A calçada Possui Rebaixamento de Veículos correto ?	Não	0
P_10	Existência de altura livre menor que 2,10 m ?	Não	-
P_11	O Passeio está no padrão da SMPU ?	Não	0
P_12	A testada possui prática de estacionamento sobre o passeio ?	Sim	0
P_13	Existe algum dispositivo de Drenagem sobre a calçada ?	Não	0
P_14	Existe PED em frente a testada ?	Não	-
P_15	Existe FTP em frente a testada ?	Não	-
P_16	Classificação geral da calçada pelo pesquisador.	Regular	5
