Lote 4 - Rota: Contorno

FRATAR
ENGENHARIA CONSULTIVA

Diagnóstico da Calçada	Qualidade do Serviço	
Endereço: Av.Contorno, s/nº	70	C
Data do Registro: 28/10/2019 18:02:47		
Num. Lote CTM: 20032400255

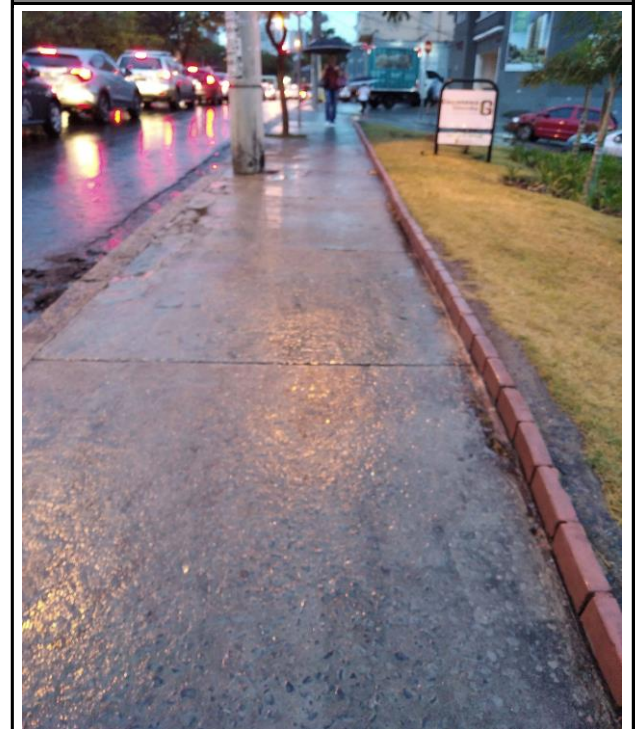
Foto Geral

ID	Itens Avaliados	Respostas	Nota
P_1	O Mobiliário urbano está dentro da faixa de serviço de 70 cm ?	Sim	-
P_2	Qual a largura livre do Passeio ?	Acima de 1.50 m	10
P_3	Tipo de revestimento da calçada ?	Concreto	10
P_4	Existencia de Buracos ?	Nenhum	10
P_5	Condições Gerais do Piso e meio-fio da calçada ?	Ótimo(a)	10
P_6	Presença de desniveis ?	Nenhum	10
P_7	Tem rebaixamento de calçada para Pedestre ?	Não, mas deveria ter.	0
P_8	Possui piso tátil ao longo da Calçada ?	Não	-
P_9	A calçada Possui Rebaixamento de Veiculos correto ?	N.A	0
P_10	Existencia de altura livre menor que 2,10 m ?	Não	-
P_11	O Passeio está no padrao da SMPU ?	Não	0
P_12	A testada possui prática de estacionamento sobre o passeio ?	Não	10
P_13	Existe algum dispositivo de Drenagem sobre a calçada ?	Não	0
P_14	Existe PED em frente a testada ?	Não	-
P_15	Existe FTP em frente a testada ?	Sim	-
P_16	Classificação geral da calçada pelo pesquisador.	Ótimo(a)	10
