Diagnóstico da Calçada	Qualidade do Serviço	
Endereço: Av. Brigadeiro Eduardo Gomes, 1980	70	C
Data do Registro: 13/11/2019 15:41:47		
Num. Lote CTM: 130117200260

Lote 1 - Rota: Noroeste

FRATAR
ENGENHARIA CONSULTIVA

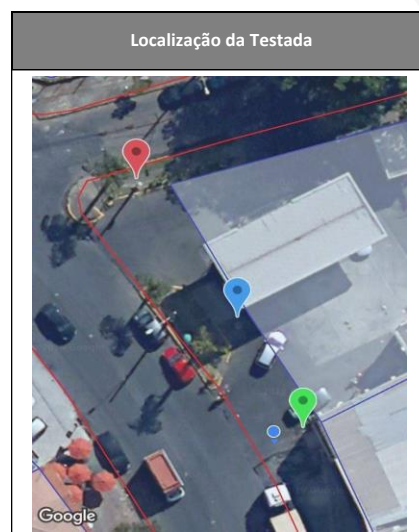
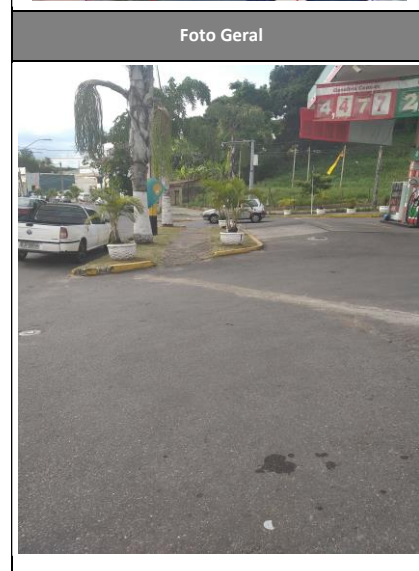
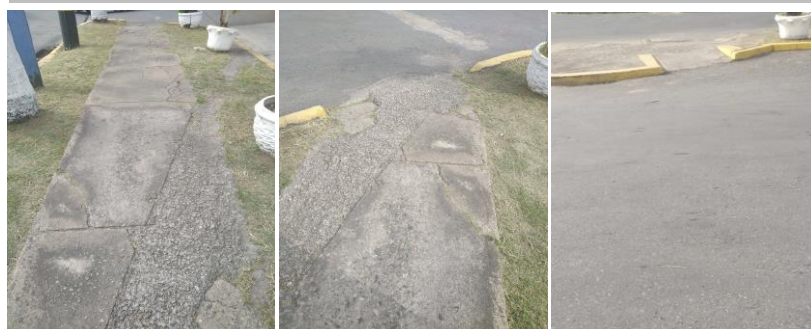
ID	Itens Avaliados	Respostas	Nota
P_1	O Mobiliario urbano está dentro da faixa de serviço de 70 cm ?	Sim	-
P_2	Qual a largura livre do Passeio ?	Acima de 1.50 m	10
P_3	Tipo de revestimento da caçada ?	Concreto	10
P_4	Existencia de Buracos ?	Poucos	5
P_5	Condições Gerais do Piso e meio-fio da calçada ?	Regular	5
P_6	Presença de desniveis ?	Leve	7
P_7	Tem rebaixamento de calçada para Pedestre ?	Sim	8
P_8	Possui piso tátil ao longo da Calçada ?	Não	-
P_9	A calçada Possui Rebaixamento de Veiculos correto ?	Sim	10
P_10	Existencia de altura livre menor que 2,10 m ?	Não	-
P_11	O Passeio está no padrao da SMPU ?	Não	0
P_12	A testada possui prática de estacionamento sobre o passeio ?	Não	10
P_13	Existe algum dispositivo de Drenagem sobre a calçada ?	Não	0
P_14	Existe PED em frente a testada ?	Não	-
P_15	Existe FTP em frente a testada ?	Não	-
P_16	Classificação geral da calçada pelo pesquisador.	Regular	5
