Lote 1 - Rota: Padre Pedro Pinto

Diagnóstico da Calçada	Qualidade do Serviço	
Endereço: Rua Padre Pedro Pinto, s/nº	80	B
Data do Registro: 21/11/2019 12:12:05		
Num. Lote CTM: 190588900230

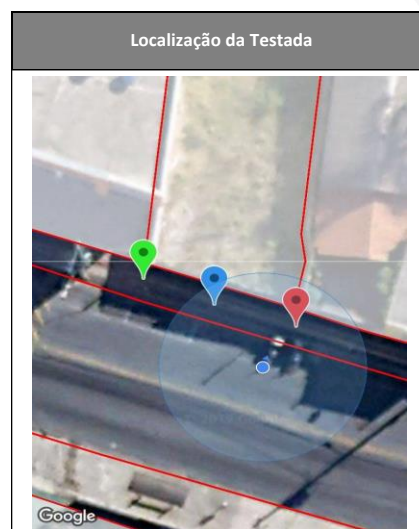
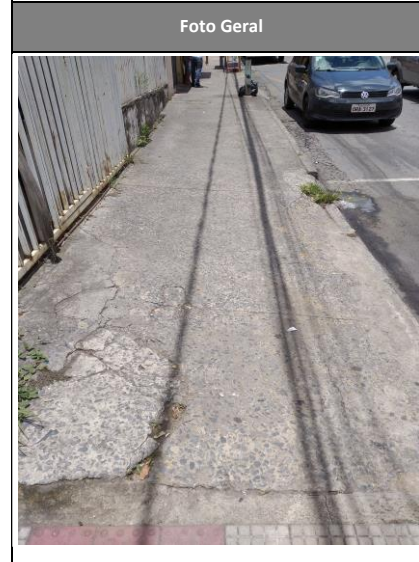
ID	Itens Avaliados	Respostas	Nota
P_1	O Mobiliário urbano está dentro da faixa de serviço de 70 cm ?	Sim	-
P_2	Qual a largura livre do Passeio ?	Acima de 1.50 m	10
P_3	Tipo de revestimento da caçada ?	Concreto	10
P_4	Existência de Buracos ?	Nenhum	10
P_5	Condições Gerais do Piso e meio-fio da calçada ?	Regular	5
P_6	Presença de desníveis ?	Nenhum	10
P_7	Tem rebaixamento de calçada para Pedestre ?	Não	10
P_8	Possui piso tátil ao longo da Calçada ?	Não	-
P_9	A calçada Possui Rebaixamento de Veículos correto ?	Sim	10
P_10	Existência de altura livre menor que 2,10 m ?	Não	-
P_11	O Passeio está no padrão da SMPU ?	Não	0
P_12	A testada possui prática de estacionamento sobre o passeio ?	Não	10
P_13	Existe algum dispositivo de Drenagem sobre a calçada ?	Não	0
P_14	Existe PED em frente a testada ?	Não	-
P_15	Existe FTP em frente a testada ?	Não	-
P_16	Classificação geral da calçada pelo pesquisador.	Regular	5
