Diagnóstico da Calçada	Qualidade do Serviço	
Endereço: Av. Abílio Machado, 1930	<b>65</b>	<b>C</b>
Data do Registro: 08/11/2019 14:32:07		
Num. Lote CTM: 130052000120

# Lote 1 - Rota: Noroeste

**FRATAR**  
ENGENHARIA CONSULTIVA

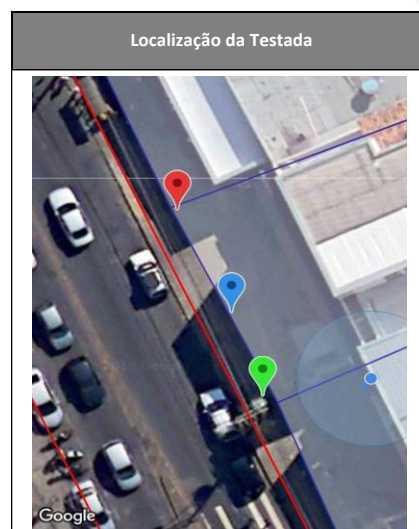
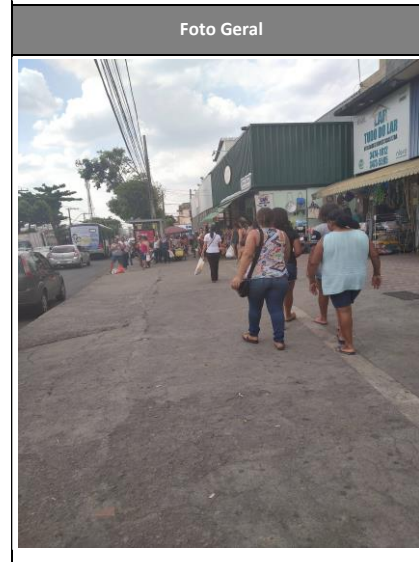
ID	Itens Avaliados	Respostas	Nota
P_1	O Mobiliário urbano está dentro da faixa de serviço de 70 cm ?	Sim	-
P_2	Qual a largura livre do Passeio ?	Acima de 1.50 m	10
P_3	Tipo de revestimento da calçada ?	Concreto	10
P_4	Existência de Buracos ?	Poucos	5
P_5	Condições Gerais do Piso e meio-fio da calçada ?	Regular	5
P_6	Presença de desníveis ?	Nenhum	10
P_7	Tem rebaixamento de calçada para Pedestre ?	Não	10
P_8	Possui piso tátil ao longo da Calçada ?	Não	-
P_9	A calçada Possui Rebaixamento de Veículos correto ?	Não	0
P_10	Existência de altura livre menor que 2,10 m ?	Não	-
P_11	O Passeio está no padrão da SMPU ?	Não	0
P_12	A testada possui prática de estacionamento sobre o passeio ?	Não	10
P_13	Existe algum dispositivo de Drenagem sobre a calçada ?	Não	0
P_14	Existe PED em frente a testada ?	Não	-
P_15	Existe FTP em frente a testada ?	Não	-
P_16	Classificação geral da calçada pelo pesquisador.	Regular	5
