Diagnóstico da Calçada	Qualidade do Serviço	
Endereço: Av. Portugal, 1995	<b>58</b>	<b>C</b>
Data do Registro: 19/11/2019 12:06:47		
Num. Lote CTM: 200074000705

Diagnóstico da Calçada	Qualidade do Serviço		Complemento do Diagnóstico
Endereço: Av. Portugal, 1995 Data do Registro: 19/11/2019 12:06:47 Num. Lote CTM: 200074000705	58	C

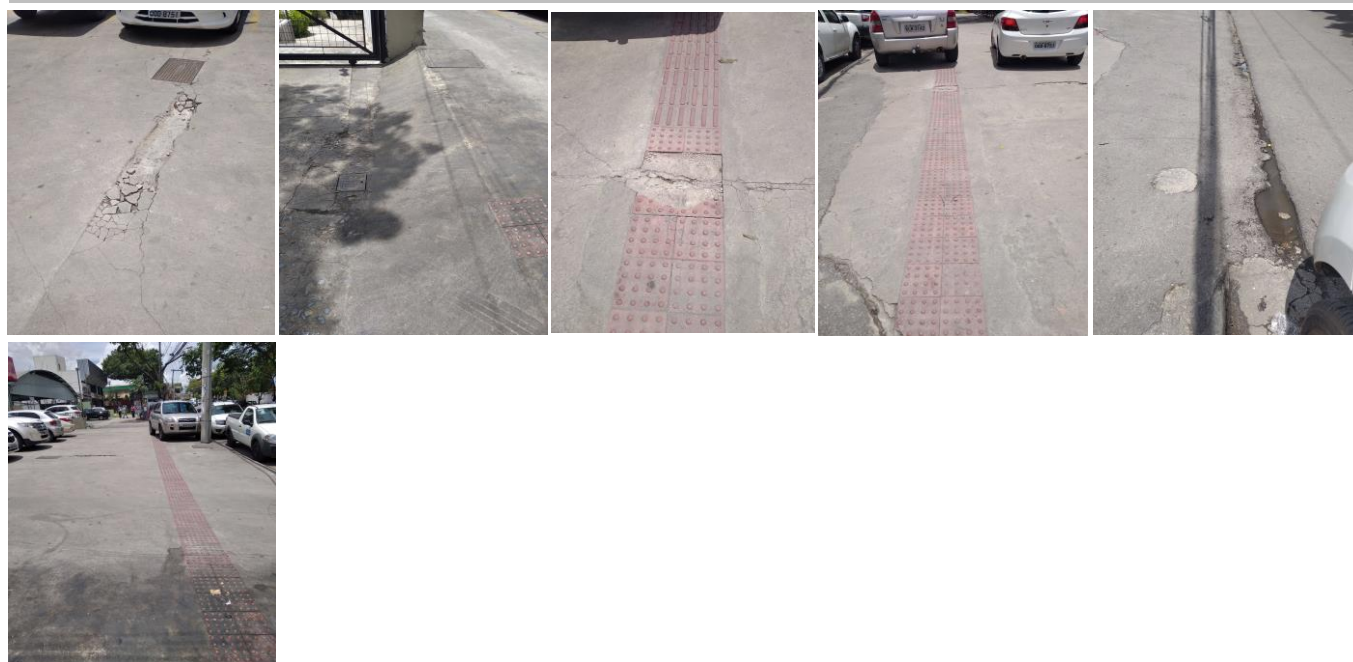
### Fotos Complementares - Detalhes do Passeio

ID	Itens Avaliados	Respostas	Nota
P_1	O Mobiliario urbano está dentro da faixa de serviço de 70 cm ?	Sim	-
P_2	Qual a largura livre do Passeio ?	Acima de 1.50 m	10
P_3	Tipo de revestimento da caçada ?	Concreto	10
P_4	Existencia de Buracos ?	Poucos	5
P_5	Condições Gerais do Piso e meio-fio da calçada ?	Ótimo(a)	10
P_6	Presença de desniveis ?	Médio	3
P_7	Tem rebaixamento de calçada para Pedestre ?	Não	10
P_8	Possui piso tátil ao longo da Calçada ?	Sim	-
P_9	A calçada Possui Rebaixamento de Veiculos correto ?	Não	0
P_10	Existencia de altura livre menor que 2,10 m ?	Não	-
P_11	O Passeio está no padrao da SMPU ?	Não	0
P_12	A testada possui prática de estacionamento sobre o passeio ?	Sim	0
P_13	Existe algum dispositivo de Drenagem sobre a calçada ?	Não	0
P_14	Existe PED em frente a testada ?	Não	-
P_15	Existe FTP em frente a testada ?	Não	-
P_16	Classificação geral da calçada pelo pesquisador.	Ótimo(a)	10
