Diagnóstico da Calçada	Qualidade do Serviço	
Endereço: Av. Andradas, 3470	65	C
Data do Registro: 08/11/2019 09:59:34		
Num. Lote CTM: 60464400220

Lote 3 - Rota: Leste 3

FRATAR
ENGENHARIA CONSULTIVA

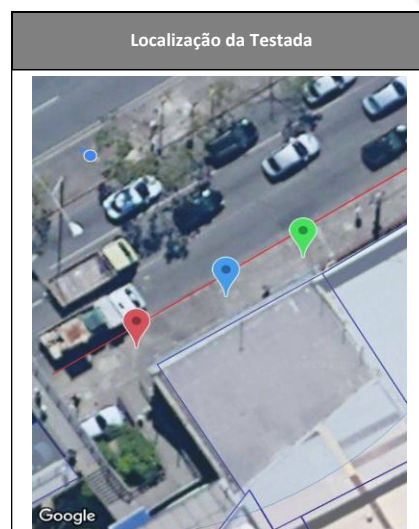
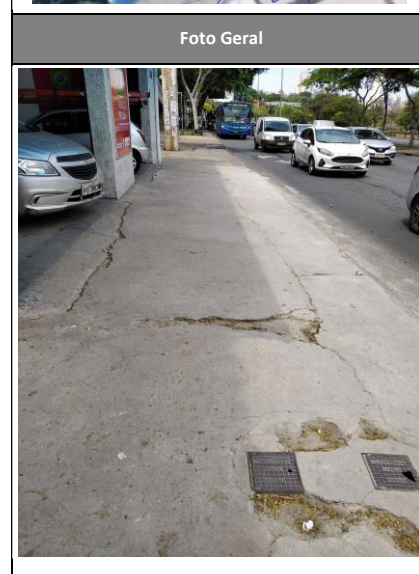
ID	Itens Avaliados	Respostas	Nota
P_1	O Mobiliário urbano está dentro da faixa de serviço de 70 cm ?	Sim	-
P_2	Qual a largura livre do Passeio ?	Acima de 1.50 m	10
P_3	Tipo de revestimento da caçada ?	Concreto	10
P_4	Existencia de Buracos ?	Poucos	5
P_5	Condições Gerais do Piso e meio-fio da calçada ?	Regular	5
P_6	Presença de desníveis ?	Nenhum	10
P_7	Tem rebaixamento de calçada para Pedestre ?	Não	10
P_8	Possui piso tátil ao longo da Calçada ?	Não	-
P_9	A calçada Possui Rebaixamento de Veiculos correto ?	Não	0
P_10	Existencia de altura livre menor que 2,10 m ?	Não	-
P_11	O Passeio está no padrao da SMPU ?	Não	0
P_12	A testada possui prática de estacionamento sobre o passeio ?	Não	10
P_13	Existe algum dispositivo de Drenagem sobre a calçada ?	Não	0
P_14	Existe PED em frente a testada ?	Não	-
P_15	Existe FTP em frente a testada ?	Não	-
P_16	Classificação geral da calçada pelo pesquisador.	Regular	5
