Diagnóstico da Calçada	Qualidade do Serviço	
Endereço: Av. Ivaí, 977	62	C
Data do Registro: 12/11/2019 14:18:25		
Num. Lote CTM: 130570000390

# Lote 1 - Rota: Noroeste

**FRATAR**  
ENGENHARIA CONSULTIVA

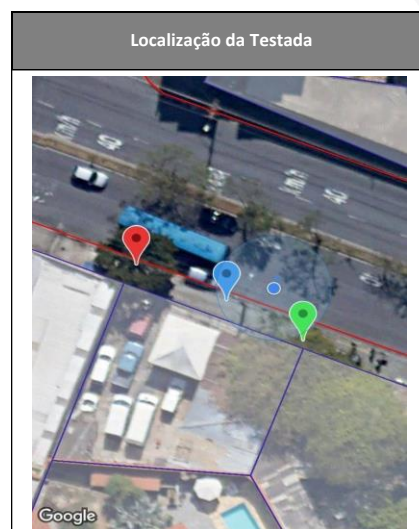
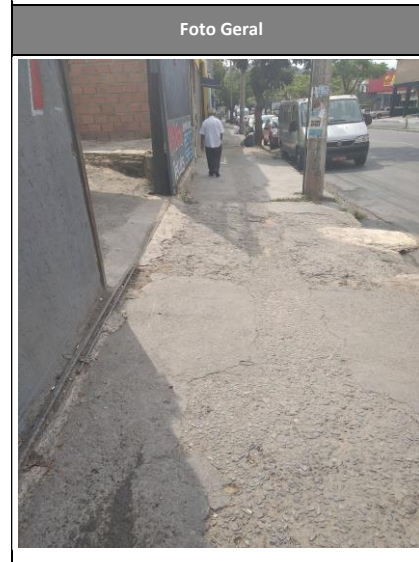
ID	Itens Avaliados	Respostas	Nota
P_1	O Mobiliário urbano está dentro da faixa de serviço de 70 cm ?	Sim	-
P_2	Qual a largura livre do Passeio ?	Acima de 1.50 m	10
P_3	Tipo de revestimento da calçada ?	Concreto	10
P_4	Existência de Buracos ?	Poucos	5
P_5	Condições Gerais do Piso e meio-fio da calçada ?	Regular	5
P_6	Presença de desníveis ?	Leve	7
P_7	Tem rebaixamento de calçada para Pedestre ?	Não	10
P_8	Possui piso tátil ao longo da Calçada ?	Não	-
P_9	A calçada Possui Rebaixamento de Veículos correto ?	Não	0
P_10	Existência de altura livre menor que 2,10 m ?	Não	-
P_11	O Passeio está no padrão da SMPU ?	Não	0
P_12	A testada possui prática de estacionamento sobre o passeio ?	Não	10
P_13	Existe algum dispositivo de Drenagem sobre a calçada ?	Não	0
P_14	Existe PED em frente a testada ?	Não	-
P_15	Existe FTP em frente a testada ?	Não	-
P_16	Classificação geral da calçada pelo pesquisador.	Regular	5
