# Lote 1 - Rota: Noroeste

**FRATAR**  
ENGENHARIA CONSULTIVA

Diagnóstico da Calçada	Qualidade do Serviço	
Endereço: Av. Brigadeiro Eduardo Gomes, 673	63	C
Data do Registro: 26/11/2019 14:45:08		
Num. Lote CTM: 130103000330

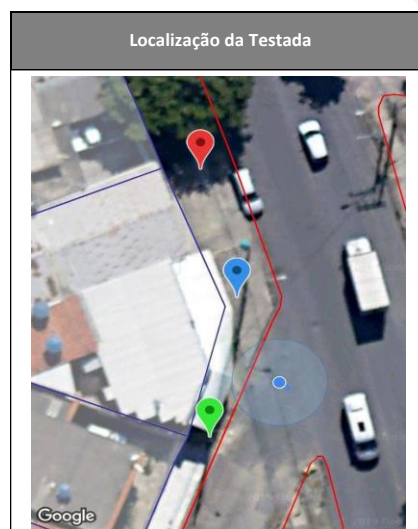
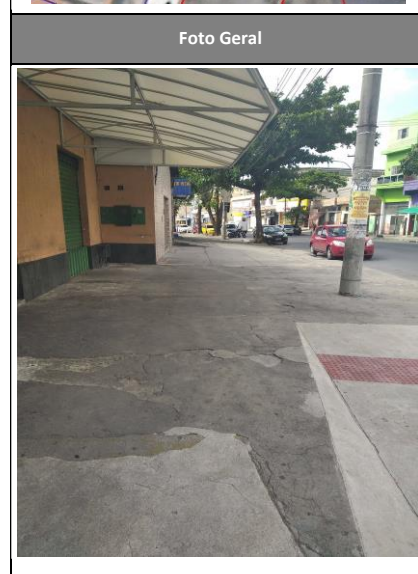
ID	Itens Avaliados	Respostas	Nota
P_1	O Mobiliário urbano está dentro da faixa de serviço de 70 cm ?	Não	-
P_2	Qual a largura livre do Passeio ?	Acima de 1.50 m	10
P_3	Tipo de revestimento da calçada ?	Concreto	10
P_4	Existência de Buracos ?	Poucos	5
P_5	Condições Gerais do Piso e meio-fio da calçada ?	Regular	5
P_6	Presença de desníveis ?	Nenhum	10
P_7	Tem rebaixamento de calçada para Pedestre ?	Sim	8
P_8	Possui piso tátil ao longo da Calçada ?	Não	-
P_9	A calçada Possui Rebaixamento de Veículos correto ?	N.A	0
P_10	Existência de altura livre menor que 2,10 m ?	Não	-
P_11	O Passeio está no padrão da SMPU ?	Não	0
P_12	A testada possui prática de estacionamento sobre o passeio ?	Não	10
P_13	Existe algum dispositivo de Drenagem sobre a calçada ?	Não	0
P_14	Existe PED em frente a testada ?	Não	-
P_15	Existe FTP em frente a testada ?	Não	-
P_16	Classificação geral da calçada pelo pesquisador.	Regular	5

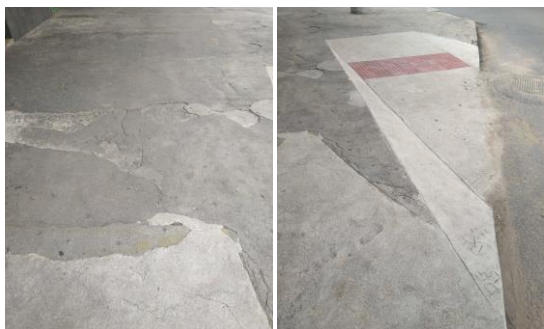
## Fotos Complementares - Detalhes do Passeio

ID	Itens Avaliados	Respostas	Nota
P_7_1	Qual tipo do Rebaixo ?	Rebaixo Tipo 1 (trapézio)	0
P_7_1_1	Se for do Tipo 1, Passeio possui largura livre de 1,2 m ?	Sim	0
P_7_1_2	Se for do Tipo 1, O rebaixo tem abas conforme a norma ?	Não	0
P_7_2	A rampa do rebaixo tem Inclinação da norma (8,33%) ?	Sim	0
P_7_3	O rebaixo possui piso tátil ?	Tem só piso de alerta	0
P_7_3_1	O piso tátil de alerta e direcional do rebaixo está conforme a norma ?	Sim	0
P_8_1	O piso tátil está no eixo da faixa livre ?	0	0
P_8_2	Se tem uma leve mudança de direção está conforme a norma ?	0	0
P_8_3	Se tem mudança de direção de 90º ou maior está conforme a norma ?	0	0
P_8_4	Se tem mudança de direção de três faixas direcionais está conforme a norma ?	0	0
P_8_5	Se tem mudança de direção de quatro faixas direcionais está conforme a norma?	0	0
P_8_6	Tem piso tátil em pontos de ônibus conforme a norma?	0	0
P_8_7	O piso tátil tem conexão com os lotes vizinhos?	0	0

P_8_8	O piso tátil está em boas condições aparentes?	0	0
P_8_9	O piso tátil apresenta desenho com bom senso?	0	0
P_13_1	Dispositivo de Drenagem está devidamente instalado e bem conservado?	0	0
P_13_2	Dispositivo de Drenagem oferece risco para caminamento seguro de pedestre?	0	0
