Lote 1 - Rota: Padre Pedro Pinto

Diagnóstico da Calçada	Qualidade do Serviço	
Endereço: Rua Padre Pedro Pinto, s/nº	72	B
Data do Registro: 13/11/2019 13:15:23		
Num. Lote CTM: 190527000190

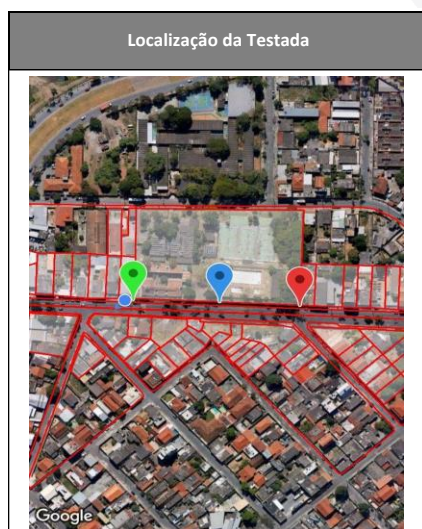
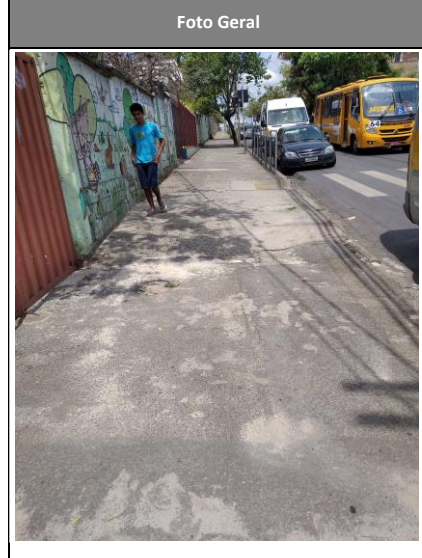
ID	Itens Avaliados	Respostas	Nota
P_1	O Mobiliário urbano está dentro da faixa de serviço de 70 cm ?	Sim	-
P_2	Qual a largura livre do Passeio ?	Acima de 1.50 m	10
P_3	Tipo de revestimento da calçada ?	Concreto	10
P_4	Existência de Buracos ?	Poucos	5
P_5	Condições Gerais do Piso e meio-fio da calçada ?	Ótimo(a)	10
P_6	Presença de desníveis ?	Nenhum	10
P_7	Tem rebaixamento de calçada para Pedestre ?	Sim	7
P_8	Possui piso tátil ao longo da Calçada ?	Não	-
P_9	A calçada Possui Rebaixamento de Veículos correto ?	N.A	0
P_10	Existência de altura livre menor que 2,10 m ?	Não	-
P_11	O Passeio está no padrão da SMPU ?	Não	0
P_12	A testada possui prática de estacionamento sobre o passeio ?	Não	10
P_13	Existe algum dispositivo de Drenagem sobre a calçada ?	Não	0
P_14	Existe PED em frente a testada ?	Não	-
P_15	Existe FTP em frente a testada ?	Sim	-
P_16	Classificação geral da calçada pelo pesquisador.	Ótimo(a)	10
