# Lote 4 - Rota: Raja Gabágia

**FRATAR**  
ENGENHARIA CONSULTIVA

Diagnóstico da Calçada	Qualidade do Serviço	
Endereço: Av. Raja Gabaglia, 240	<b>83</b>	<b>B</b>
Data do Registro: 06/11/2019 15:41:10		
Num. Lote CTM: 90093100325

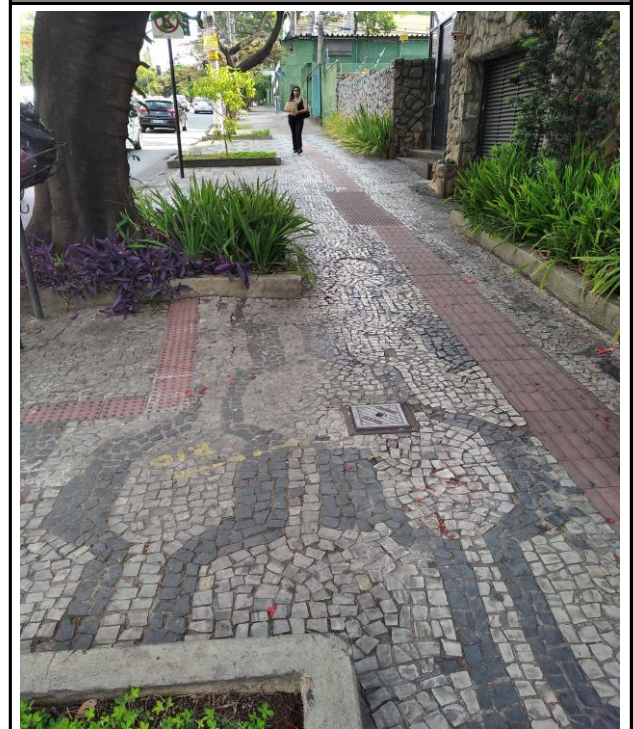
## Foto Geral

ID	Itens Avaliados	Respostas	Nota
P_1	O Mobiliário urbano está dentro da faixa de serviço de 70 cm ?	Sim	-
P_2	Qual a largura livre do Passeio ?	Acima de 1.50 m	10
P_3	Tipo de revestimento da calçada ?	Pedra Portuguesa	8
P_4	Existencia de Buracos ?	Nenhum	10
P_5	Condições Gerais do Piso e meio-fio da calçada ?	Regular	5
P_6	Presença de desniveis ?	Nenhum	10
P_7	Tem rebaixamento de calçada para Pedestre ?	Não	10
P_8	Possui piso tátil ao longo da Calçada ?	Sim	-
P_9	A calçada Possui Rebaixamento de Veiculos correto ?	Sim	10
P_10	Existencia de altura livre menor que 2,10 m ?	Não	-
P_11	O Passeio está no padrao da SMPU ?	Sim	5
P_12	A testada possui prática de estacionamento sobre o passeio ?	Não	10
P_13	Existe algum dispositivo de Drenagem sobre a calçada ?	Não	0
P_14	Existe PED em frente a testada ?	Não	-
P_15	Existe FTP em frente a testada ?	Não	-
P_16	Classificação geral da calçada pelo pesquisador.	Regular	5
