Lote 1 - Rota: Padre Pedro Pinto

Diagnóstico da Calçada	Qualidade do Serviço	
Endereço: Rua Padre Pedro Pinto, 6241	39	D
Data do Registro: 13/11/2019 11:40:05		
Num. Lote CTM: 210407500160

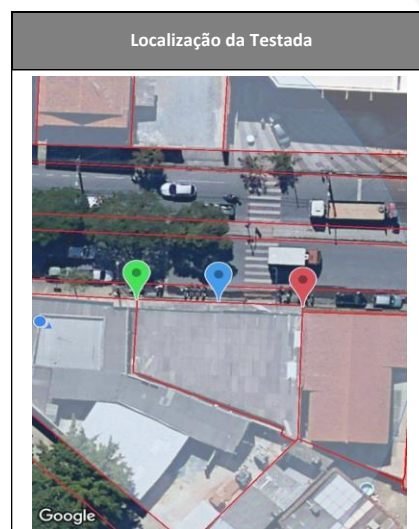
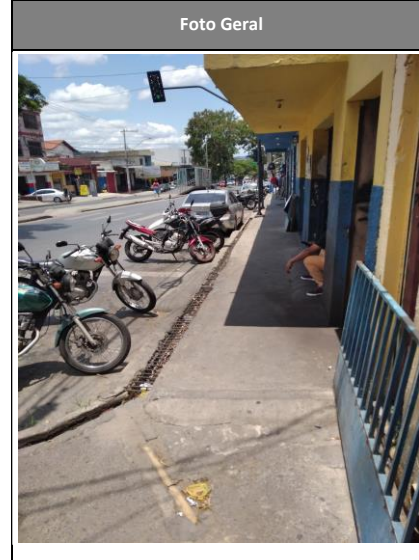
ID	Itens Avaliados	Respostas	Nota
P_1	O Mobiliário urbano está dentro da faixa de serviço de 70 cm ?	Sim	-
P_2	Qual a largura livre do Passeio ?	Entre 1.20 m e 1.50 m	6
P_3	Tipo de revestimento da calçada ?	Concreto	10
P_4	Existência de Buracos ?	Poucos	5
P_5	Condições Gerais do Piso e meio-fio da calçada ?	Regular	5
P_6	Presença de desníveis ?	Leve	7
P_7	Tem rebaixamento de calçada para Pedestre ?	Sim	4
P_8	Possui piso tátil ao longo da Calçada ?	Não	-
P_9	A calçada Possui Rebaixamento de Veículos correto ?	N.A	0
P_10	Existência de altura livre menor que 2,10 m ?	Não	-
P_11	O Passeio está no padrão da SMPU ?	Não	0
P_12	A testada possui prática de estacionamento sobre o passeio ?	Não	10
P_13	Existe algum dispositivo de Drenagem sobre a calçada ?	Sim	0
P_14	Existe PED em frente a testada ?	Não	-
P_15	Existe FTP em frente a testada ?	Sim	-
P_16	Classificação geral da calçada pelo pesquisador.	Ruim	0

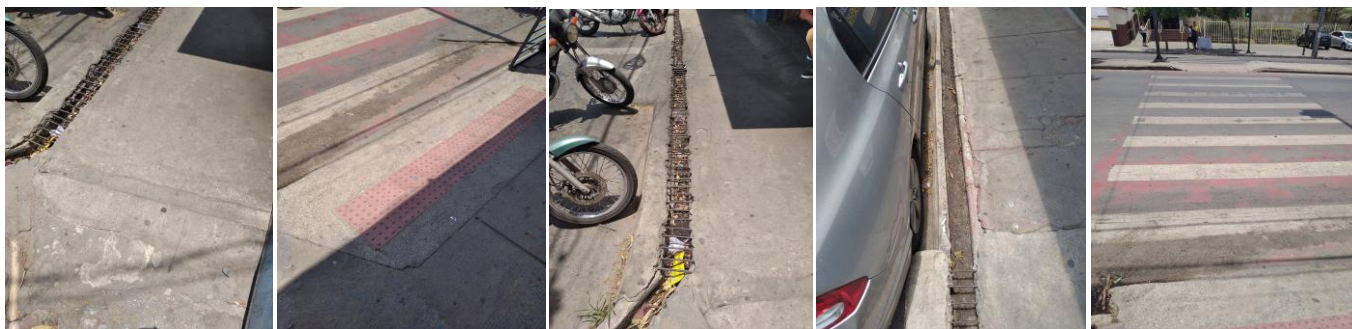
Fotos Complementares - Detalhes do Passeio

ID	Itens Avaliados	Respostas	Nota
P_7_1	Qual tipo do Rebaixo ?	Rebaixo Tipo 1 (trapézio)	0
P_7_1_1	Se for do Tipo 1, Passeio possui largura livre de 1,2 m ?	Não	0
P_7_1_2	Se for do Tipo 1, O rebaixo tem abas conforme a norma ?	Não	0
P_7_2	A rampa do rebaixo tem Inclinação da norma (8,33%) ?	Sim	0
P_7_3	O rebaixo possui piso tátil ?	Tem só piso de alerta	0
P_7_3_1	O piso tátil de alerta e direcional do rebaixo está conforme a norma ?	Não	0
P_8_1	O piso tátil está no eixo da faixa livre ?	0	0
P_8_2	Se tem uma leve mudança de direção está conforme a norma ?	0	0
P_8_3	Se tem mudança de direção de 90º ou maior está conforme a norma ?	0	0
P_8_4	Se tem mudança de direção de três faixas direcionais está conforme a norma ?	0	0
P_8_5	Se tem mudança de direção de quatro faixas direcionais está conforme a norma?	0	0
P_8_6	Tem piso tátil em pontos de ônibus conforme a norma?	0	0
P_8_7	O piso tátil tem conexão com os lotes vizinhos?	0	0

P_8_8	O piso tátil está em boas condições aparentes?	0	0
P_8_9	O piso tátil apresenta desenho com bom senso?	0	0
P_13_1	Dispositivo de Drenagem está devidamente instalado e bem conservado?	Não	0
P_13_2	Dispositivo de Drenagem oferece risco para caminamento seguro de pedestre?	Sim	0
