Lote 4 - Rota: Contorno

FRATAR
ENGENHARIA CONSULTIVA

Diagnóstico da Calçada	Qualidade do Serviço	
Endereço: Av.Contorno, 2675	90	B
Data do Registro: 08/11/2019 16:02:36		
Num. Lote CTM: 60341100040

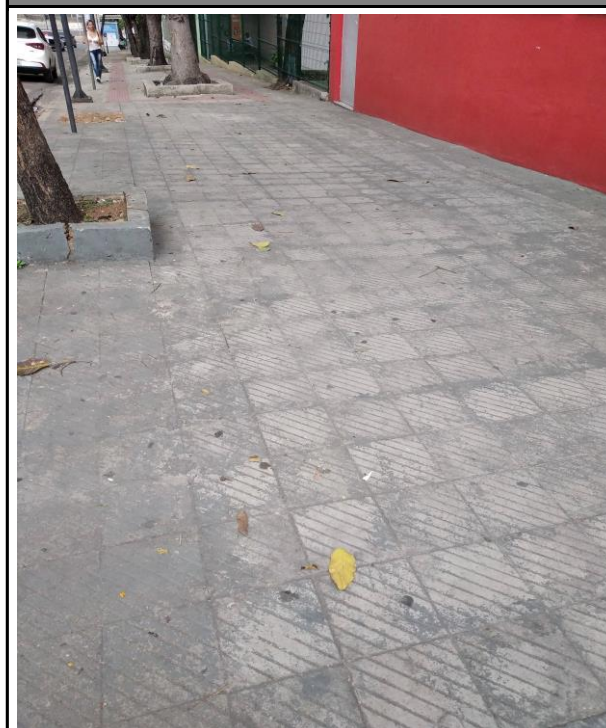
Foto Geral

ID	Itens Avaliados	Respostas	Nota
P_1	O Mobiliário urbano está dentro da faixa de serviço de 70 cm ?	Sim	-
P_2	Qual a largura livre do Passeio ?	Acima de 1.50 m	10
P_3	Tipo de revestimento da calçada ?	Ladrilho Hidráulico	10
P_4	Existência de Buracos ?	Nenhum	10
P_5	Condições Gerais do Piso e meio-fio da calçada ?	Ótimo(a)	10
P_6	Presença de desníveis ?	Nenhum	10
P_7	Tem rebaixamento de calçada para Pedestre ?	Não	10
P_8	Possui piso tátil ao longo da Calçada ?	Não	-
P_9	A calçada Possui Rebaixamento de Veículos correto ?	Sim	10
P_10	Existência de altura livre menor que 2,10 m ?	Não	-
P_11	O Passeio está no padrão da SMPU ?	Não	0
P_12	A testada possui prática de estacionamento sobre o passeio ?	Não	10
P_13	Existe algum dispositivo de Drenagem sobre a calçada ?	Não	0
P_14	Existe PED em frente a testada ?	Não	-
P_15	Existe FTP em frente a testada ?	Não	-
P_16	Classificação geral da calçada pelo pesquisador.	Ótimo(a)	10
