Lote 1 - Rota: Padre Pedro Pinto

Diagnóstico da Calçada	Qualidade do Serviço	
Endereço: Rua Padre Pedro Pinto, s/nº	52	C
Data do Registro: 22/11/2019 11:14:21		
Num. Lote CTM: 190404800020

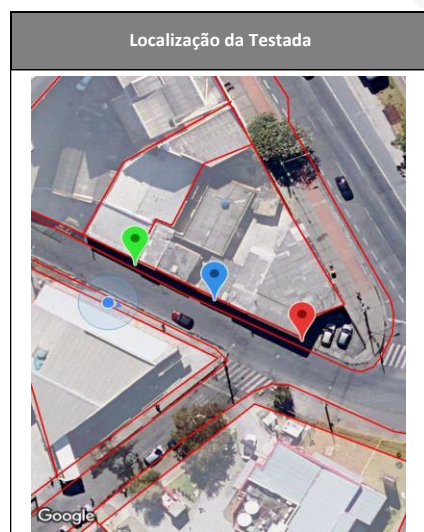
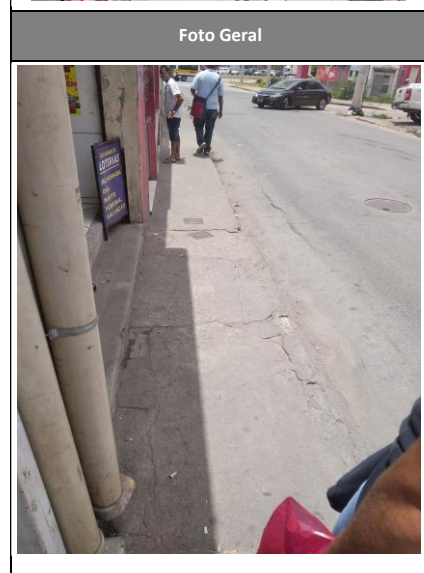
ID	Itens Avaliados	Respostas	Nota
P_1	O Mobiliário urbano está dentro da faixa de serviço de 70 cm ?	Sim	-
P_2	Qual a largura livre do Passeio ?	Entre 0.80 m e 1.20 m	4
P_3	Tipo de revestimento da calçada ?	Concreto	10
P_4	Existência de Buracos ?	Nenhum	10
P_5	Condições Gerais do Piso e meio-fio da calçada ?	Regular	5
P_6	Presença de desníveis ?	Médio	3
P_7	Tem rebaixamento de calçada para Pedestre ?	Não	10
P_8	Possui piso tátil ao longo da Calçada ?	Não	-
P_9	A calçada Possui Rebaixamento de Veículos correto ?	N.A	0
P_10	Existência de altura livre menor que 2,10 m ?	Não	-
P_11	O Passeio está no padrão da SMPU ?	Não	0
P_12	A testada possui prática de estacionamento sobre o passeio ?	Não	10
P_13	Existe algum dispositivo de Drenagem sobre a calçada ?	Não	0
P_14	Existe PED em frente a testada ?	Não	-
P_15	Existe FTP em frente a testada ?	Não	-
P_16	Classificação geral da calçada pelo pesquisador.	Ruim	0
