Diagnóstico da Calçada	Qualidade do Serviço	
Endereço: Av. Cristovão Colombo, 116	55	C
Data do Registro: 12/11/2019 12:57:36		
Num. Lote CTM: 10020500080

Diagnóstico da Calçada	Qualidade do Serviço		Complemento do Diagnóstico
Endereço: Av. Cristovão Colombo, 116 Data do Registro: 12/11/2019 12:57:36 Num. Lote CTM: 10020500080	55	C

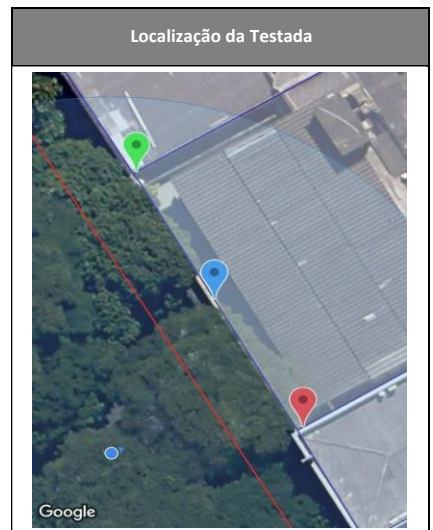
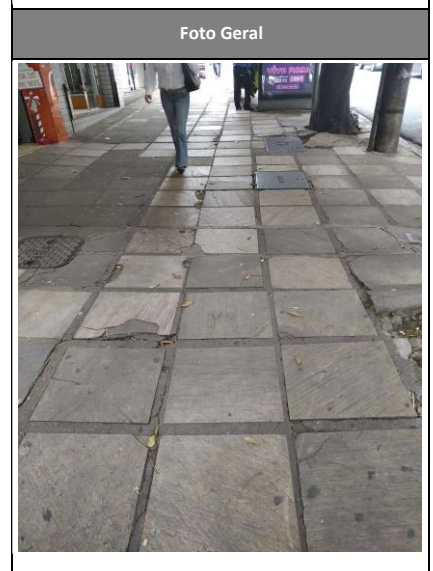
ID	Itens Avaliados	Respostas	Nota
P_1	O Mobiliário urbano está dentro da faixa de serviço de 70 cm ?	Sim	-
P_2	Qual a largura livre do Passeio ?	Acima de 1.50 m	10
P_3	Tipo de revestimento da calçada ?	Outro	8
P_4	Existência de Buracos ?	Poucos	5
P_5	Condições Gerais do Piso e meio-fio da calçada ?	Regular	5
P_6	Presença de desníveis ?	Nenhum	7
P_7	Tem rebaixamento de calçada para Pedestre ?	Não	10
P_8	Possui piso tátil ao longo da Calçada ?	Não	-
P_9	A calçada Possui Rebaixamento de Veículos correto ?	N.A	0
P_10	Existência de altura livre menor que 2,10 m ?	Não	-
P_11	O Passeio está no padrão da SMPU ?	Não	0
P_12	A testada possui prática de estacionamento sobre o passeio ?	Não	10
P_13	Existe algum dispositivo de Drenagem sobre a calçada ?	Não	0
P_14	Existe PED em frente a testada ?	Sim	-
P_15	Existe FTP em frente a testada ?	Não	-
P_16	Classificação geral da calçada pelo pesquisador.	Regular	5
