Lote 4 - Rota: Contorno

FRATAR
ENGENHARIA CONSULTIVA

Diagnóstico da Calçada	Qualidade do Serviço	
Endereço: Av. Contorno, 11140	80	B
Data do Registro: 29/10/2019 12:05:38		
Num. Lote CTM: 10428800245

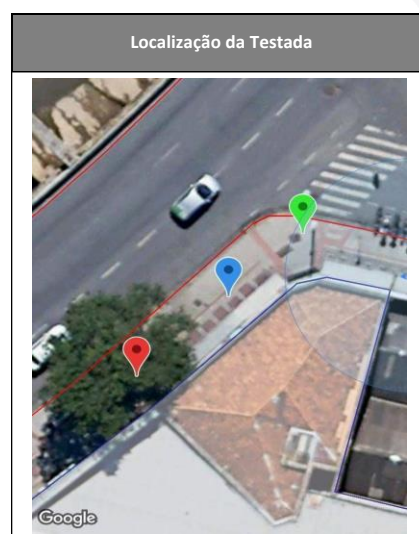
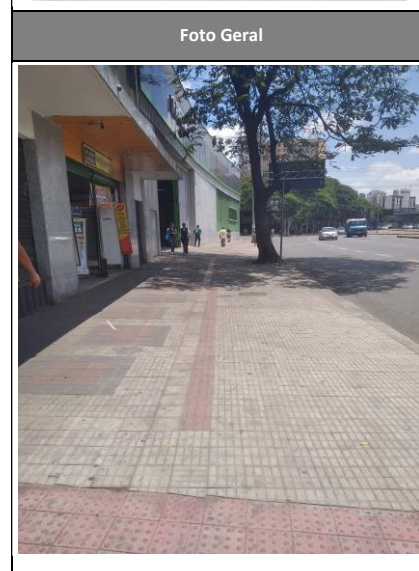
ID	Itens Avaliados	Respostas	Nota
P_1	O Mobiliário urbano está dentro da faixa de serviço de 70 cm ?	Sim	-
P_2	Qual a largura livre do Passeio ?	Acima de 1.50 m	10
P_3	Tipo de revestimento da calçada ?	Concreto	10
P_4	Existência de Buracos ?	Nenhum	10
P_5	Condições Gerais do Piso e meio-fio da calçada ?	Ótimo(a)	10
P_6	Presença de desníveis ?	Nenhum	10
P_7	Tem rebaixamento de calçada para Pedestre ?	Não	10
P_8	Possui piso tátil ao longo da Calçada ?	Sim	-
P_9	A calçada Possui Rebaixamento de Veículos correto ?	N.A	0
P_10	Existência de altura livre menor que 2,10 m ?	Não	-
P_11	O Passeio está no padrão da SMPU ?	Não	0
P_12	A testada possui prática de estacionamento sobre o passeio ?	Não	10
P_13	Existe algum dispositivo de Drenagem sobre a calçada ?	Não	0
P_14	Existe PED em frente a testada ?	Não	-
P_15	Existe FTP em frente a testada ?	Não	-
P_16	Classificação geral da calçada pelo pesquisador.	Ótimo(a)	10
