Diagnóstico da Calçada	Qualidade do Serviço	
Endereço: Rua Rio Grande do Norte, 726	70	C
Data do Registro: 14/11/2019 11:55:34		
Num. Lote CTM: 10195800400

Diagnóstico da Calçada	Qualidade do Serviço		Complemento do Diagnóstico
Endereço: Rua Rio Grande do Norte, 726	70	C	
Data do Registro: 14/11/2019 11:55:34			
Num. Lote CTM: 10195800400

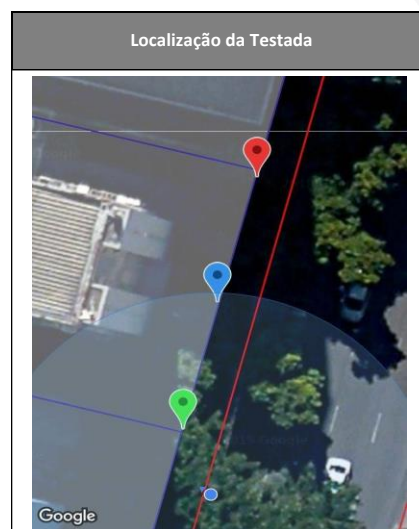
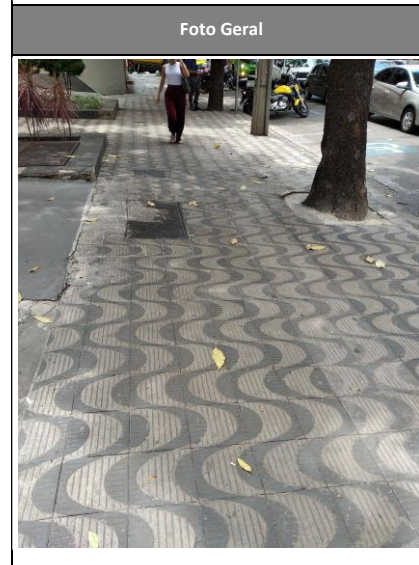
ID	Itens Avaliados	Respostas	Nota
P_1	O Mobiliário urbano está dentro da faixa de serviço de 70 cm ?	Sim	-
P_2	Qual a largura livre do Passeio ?	Acima de 1.50 m	10
P_3	Tipo de revestimento da calçada ?	Ladrilho Hidráulico	8
P_4	Existência de Buracos ?	Poucos	5
P_5	Condições Gerais do Piso e meio-fio da calçada ?	Regular	10
P_6	Presença de desníveis ?	Nenhum	10
P_7	Tem rebaixamento de calçada para Pedestre ?	Não	8
P_8	Possui piso tátil ao longo da Calçada ?	Não	-
P_9	A calçada Possui Rebaixamento de Veículos correto ?	Não	0
P_10	Existência de altura livre menor que 2,10 m ?	Não	-
P_11	O Passeio está no padrão da SMPU ?	Não	0
P_12	A testada possui prática de estacionamento sobre o passeio ?	Não	10
P_13	Existe algum dispositivo de Drenagem sobre a calçada ?	Não	0
P_14	Existe PED em frente a testada ?	Não	-
P_15	Existe FTP em frente a testada ?	Não	-
P_16	Classificação geral da calçada pelo pesquisador.	Ótimo(a)	5
