# Lote 4 - Rota: Contorno

Diagnóstico da Calçada	Qualidade do Serviço	
Endereço: Av.Contorno, s/nº	<b>69</b>	<b>C</b>
Data do Registro: 29/10/2019 11:00:21		
Num. Lote CTM: 10534000175

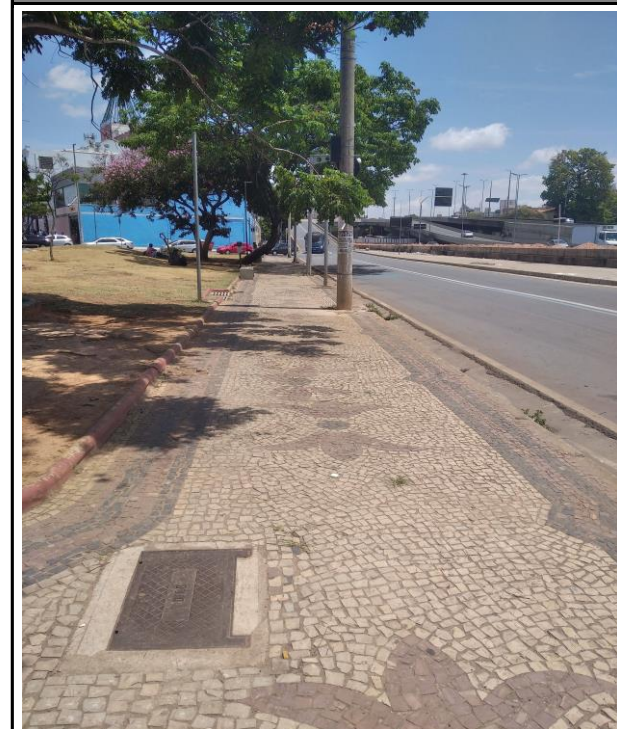
## Foto Geral

ID	Itens Avaliados	Respostas	Nota
P_1	O Mobiliário urbano está dentro da faixa de serviço de 70 cm ?	Não	-
P_2	Qual a largura livre do Passeio ?	Entre 1.20 m e 1.50 m	6
P_3	Tipo de revestimento da calçada ?	Pedra Portuguesa	8
P_4	Existencia de Buracos ?	Poucos	5
P_5	Condições Gerais do Piso e meio-fio da calçada ?	Regular	5
P_6	Presença de desniveis ?	Nenhum	10
P_7	Tem rebaixamento de calçada para Pedestre ?	Não	10
P_8	Possui piso tátil ao longo da Calçada ?	Não	-
P_9	A calçada Possui Rebaixamento de Veiculos correto ?	N.A	0
P_10	Existencia de altura livre menor que 2,10 m ?	Sim	-
P_11	O Passeio está no padrao da SMPU ?	Não	0
P_12	A testada possui prática de estacionamento sobre o passeio ?	Não	10
P_13	Existe algum dispositivo de Drenagem sobre a calçada ?	Sim	0
P_14	Existe PED em frente a testada ?	Não	-
P_15	Existe FTP em frente a testada ?	Não	-
P_16	Classificação geral da calçada pelo pesquisador.	Ótimo(a)	10
